# 건설 중대재해 사례와 대책

2017. 9

고용노동부

산업재해예방  
안전보건공단

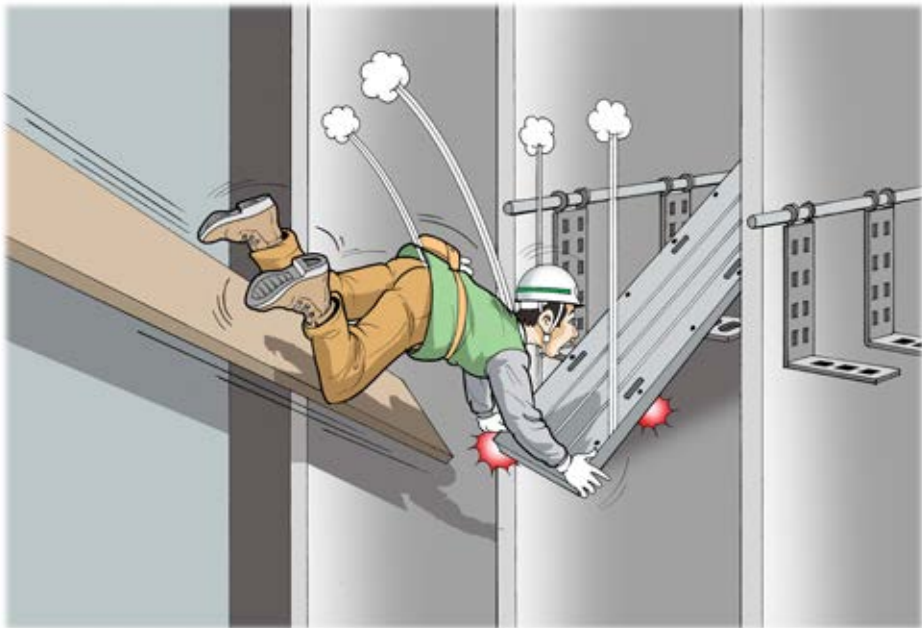
재해  
상황도

| 재해개요 | 2017. 4. 21.(금) 고성군 소재 00발전(주) 00발전본부 내 제 2호기 보일러 및 통풍설비 점검을 위한 비계 설치 및 해체공사 현장에서 재해자(비계공)가 보일러 내부의 달대비계 작업발판을 해체하던 중 미 고정된 작업발판이 뒤집히면서 약 55m 아래 보일러 내부 바닥으로 떨어져 사망 | | |

- 비계 등의 해체 작업 시 추락 방지 조치
  - 사업주는 근로자가 떨어질 우려가 있을 때에는 근로자로 하여금 안전대를 착용하도록 독려하는 등 추락 방지 조치를 하고
  - 근로자가 관리감독자의 지휘에 따라 작업하도록 해체의 방법 등을 근로자에게 주지 시켜야 함
- 비계의 점검 및 보수 시 작업 시작 전 점검
  - 사업주는 비계를 해체하는 경우에는 해당 작업을 시작하기 전에 해당 비계(작업 발판)의 연결부 또는 접속부의 풀림 상태를 점검하여 안전한 상태에서 해당 작업을 하여야 함

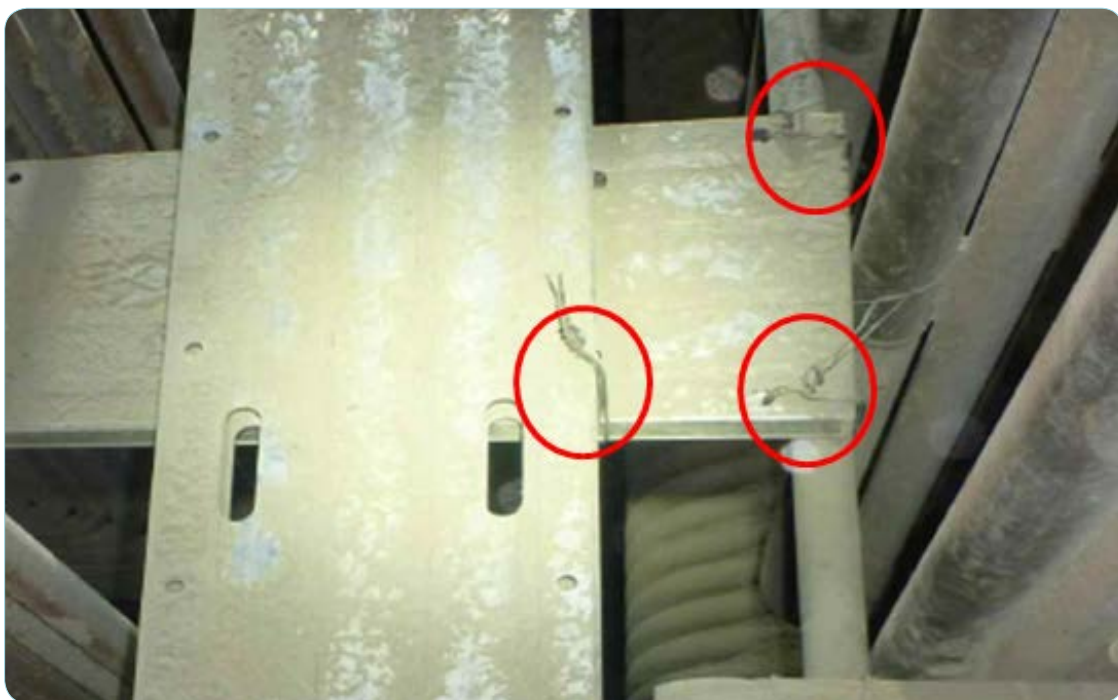
[사진1] 현장 내 작업발판의 고정상태(철선)

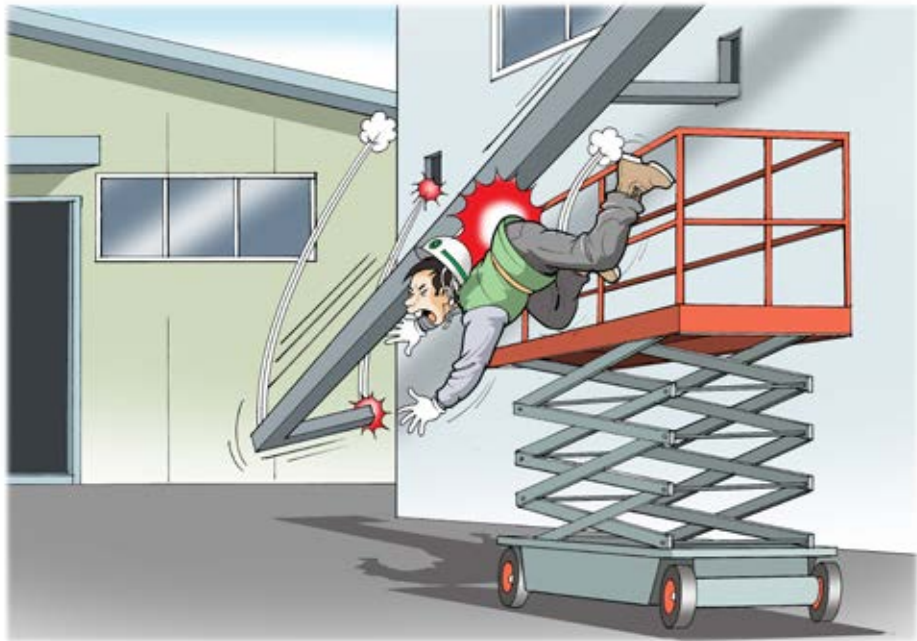
재해  
상황도

| 재해개요 | <p>2017. 6. 1.(목) 창원시 의창구 000(주) 공장증축 및 개보수공사 현장에서 재해자(철골공)가 고소작업대를 이용해 본용접 작업 준비 중 철골부재의 가용접* 지점이 자중에 의해 탈락되면서 고소작업대의 탑승함에 타고 있던 재해자를 가격, 그로 인해 탑승함에서 바닥(H≈3.2m)으로 떨어져 사망</p> <p>* 가용접 : 본 용접 전 용접할 위치로 부재를 고정시키기 위해 실시하는 임시 용접</p> | | |

- 사업주는 철골을 조립하는 경우 철골의 접합부가 충분한 강도를 지니도록 브라켓 등을 이용하여 볼트체결을 하거나 본용접을 견고히 하여야 함
  - ※ 볼트 개수 및 용접길이 등은 설계구조검토에 따라 시공할 것
- 본용접이 완료 되어 충분히 지지되기 전까지 이동식크레인의 걸이로프에 철골부재를 체결한 상태로 유지하여야 함

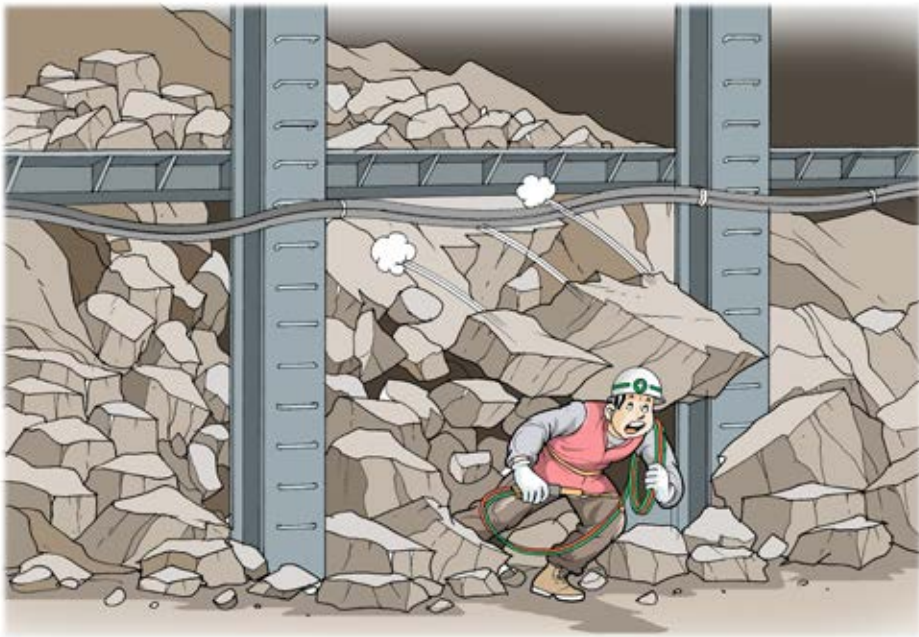
재해  
상황도

| 재해개요 | 2017. 2. 11.(토) 대구시 수성구 소재 00건설(주) 0000지구 단지조성 0공구 현장에서 재해자가 프런트잭킹 통로박스 합체 견인작업 중에 간섭되는 도갱의 일부 해체를 위해 도갱내 강지보재 절단작업을 마치고 도갱 밖으로 나오는 순간 막장면이 일부 붕괴되면서 매몰되어 사망한 재해임 | | |

- 비개착 통로박스 시공시 시방서 준수 철저
  - 비개착 통로박스 구축물을 시공시에는 굴착작업의 진동 및 충격 등에 의한 막장면 붕괴의 위험을 예방하기 위하여 시방서를 준수하여 시공하여야 함.
  - ※ 프런트잭킹공 시방서에 의하면 1회 굴착깊이는 일반토사 기준 선단슈 전방 20cm이나, 현장 토질 조건(암버력 및 토사)에 따라 감리원에 의해 승인된 1회 굴착깊이 40~45cm를 준수하여 작업하여야 함
- 비개착 통로박스 작업시 낙반등에 의한 위험방지 철저
  - 비개착 통로박스 작업시 낙반등에 의하여 근로자가 위험해질 우려가 있는 경우에는 구획별 굴착 후 토류공을 설치하고 페이스잭으로 지지하여 낙반등에 의한 위험을 방지하기 위한 조치를 철저히 하여야 함
- 비개착 통로박스 작업시 사전조사 철저
  - 비개착 통로박스 작업시 막장 붕괴에 의한 근로자의 위험을 방지하기 위하여 사전조사를 하고, 조사결과 지반교란 및 이완 등에 의한 막장면의 붕괴예방을 위한 보강조치를 철저히 하여야 함

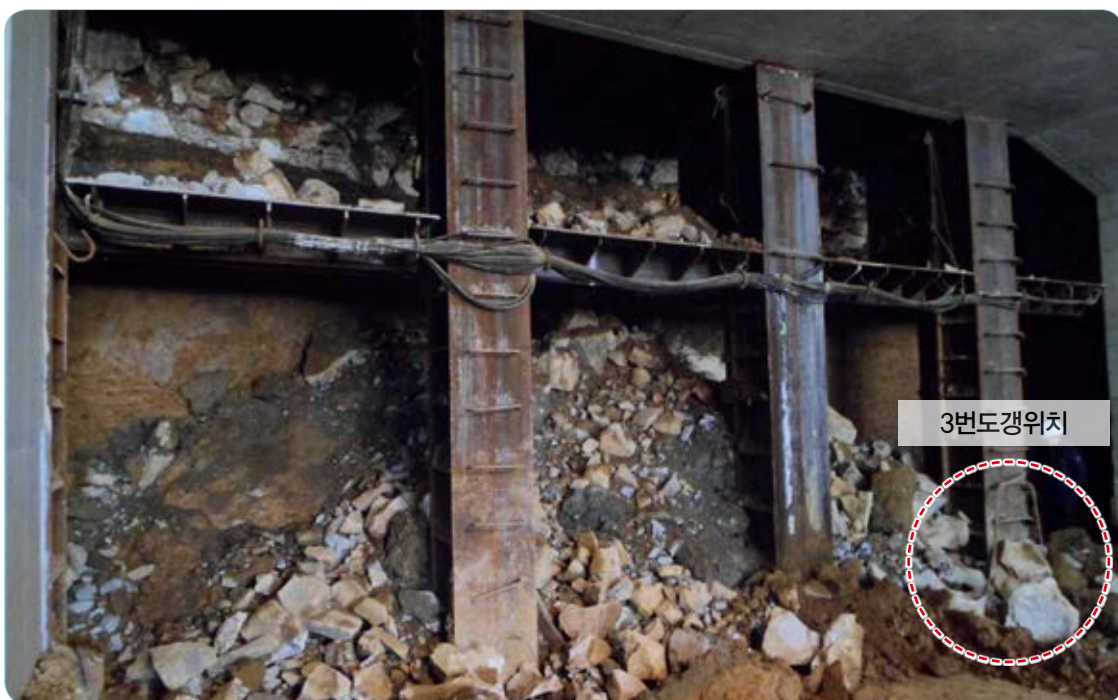
[사진2] 붕괴된 막장상태

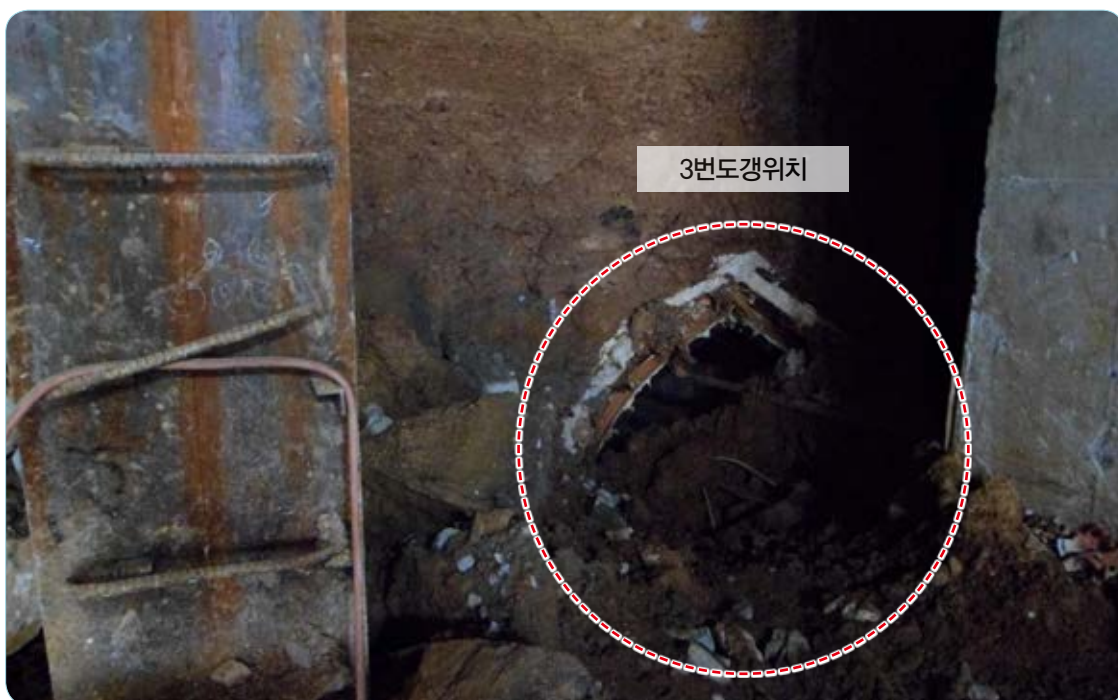
[사진3] 재해자가 매몰된 3번 도갱

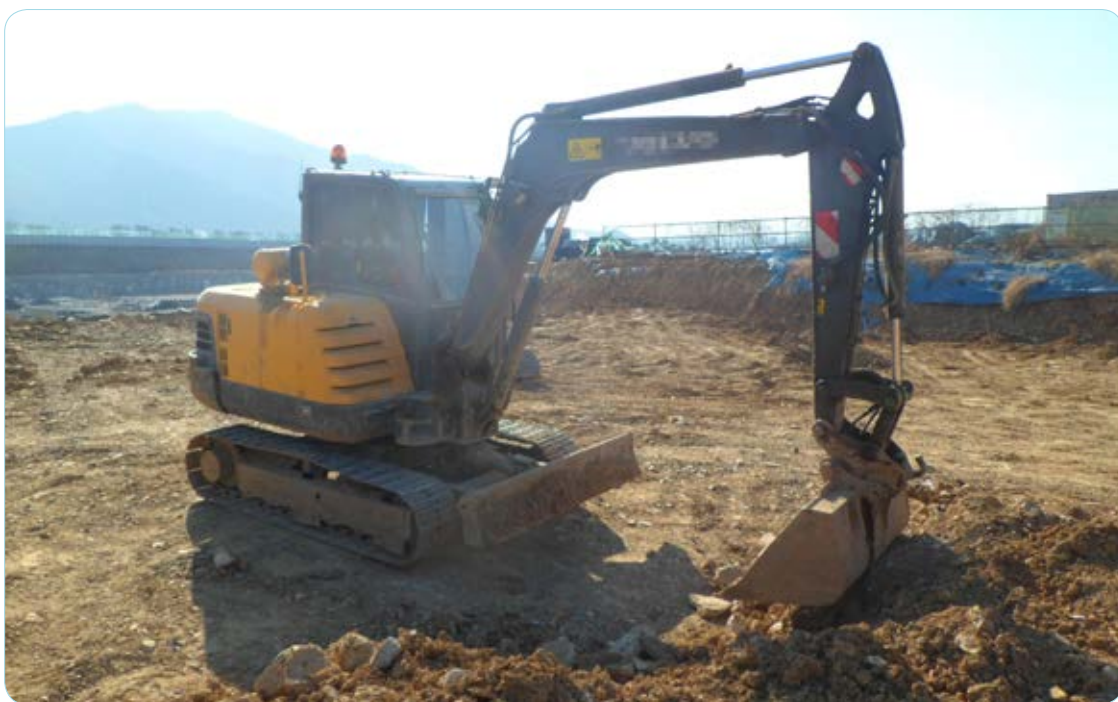
[사진4] 막장 굴착작업에 사용한 굴삭기

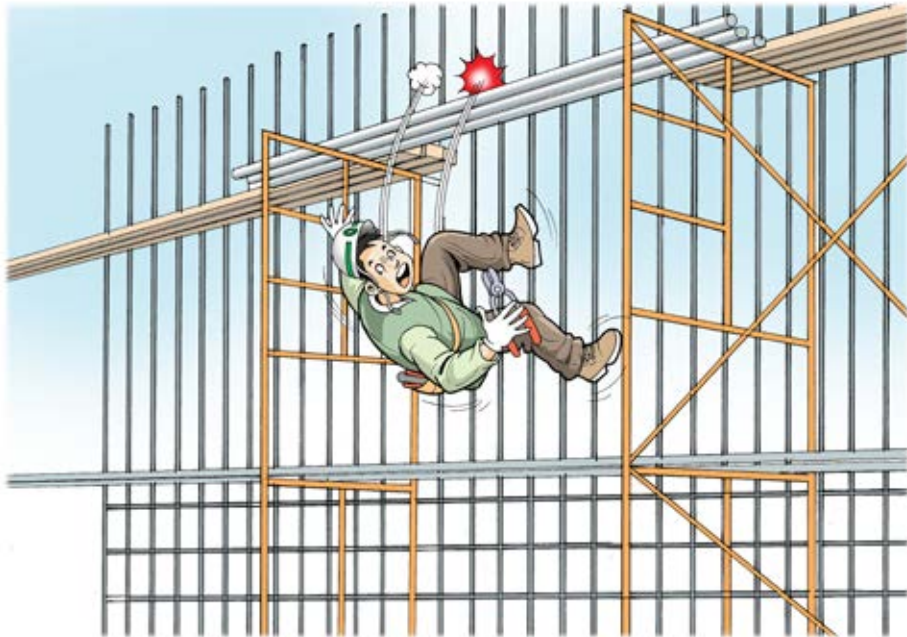
재해  
상황도

| 재해개요 | <p>2017. 2. 13.(월) 13:10경, 충북 청주시 옥산면 소재 도로 건설공사 현장에서 협력업체 소속 재해자(철근공)가 수로암거* 중앙부 벽체 철근조립을 위해 불안정한 강관틀비계 2단 발판 상부에 올라가 철근 조립작업 중, 발판 단부에서 지상 콘크리트 바닥으로 떨어져(H≈3.4m) 사망한 재해임</p> <p>* 수로암거 : 철근콘크리트조, 총길이 77.5m, 높이 5.2m, 폭 12.3m</p> | | |

- 안전한 구조의 작업발판 및 강관틀비계 설치
  - 작업발판은 폭 40cm 이상, 2개 이상의 지지물에 견고하게 고정하여 설치하고, 안전인증 받은 규격화된 작업발판과 같이 강도가 확보되고, 견고하게 고정 설치할 수 있는 작업발판 설치
- 떨어짐 방지조치 실시
  - 작업발판 단부와 같이 떨어질 위험이 있는 장소에 안전난간 설치

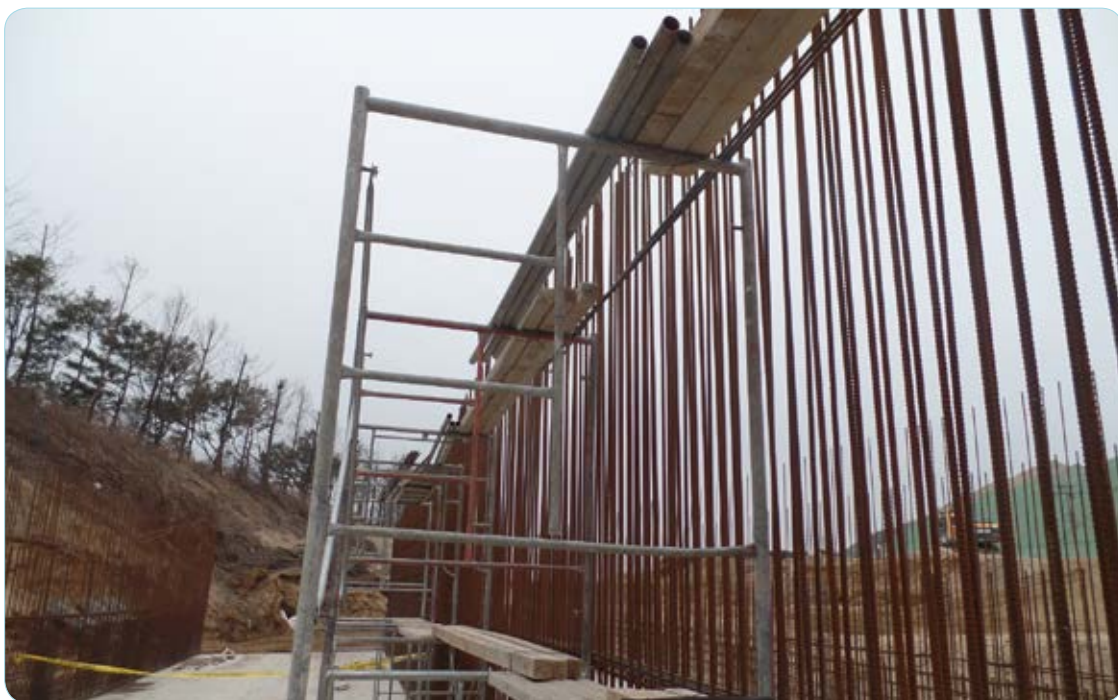
[사진1] 재해발생 작업 작업발판 설치 상태

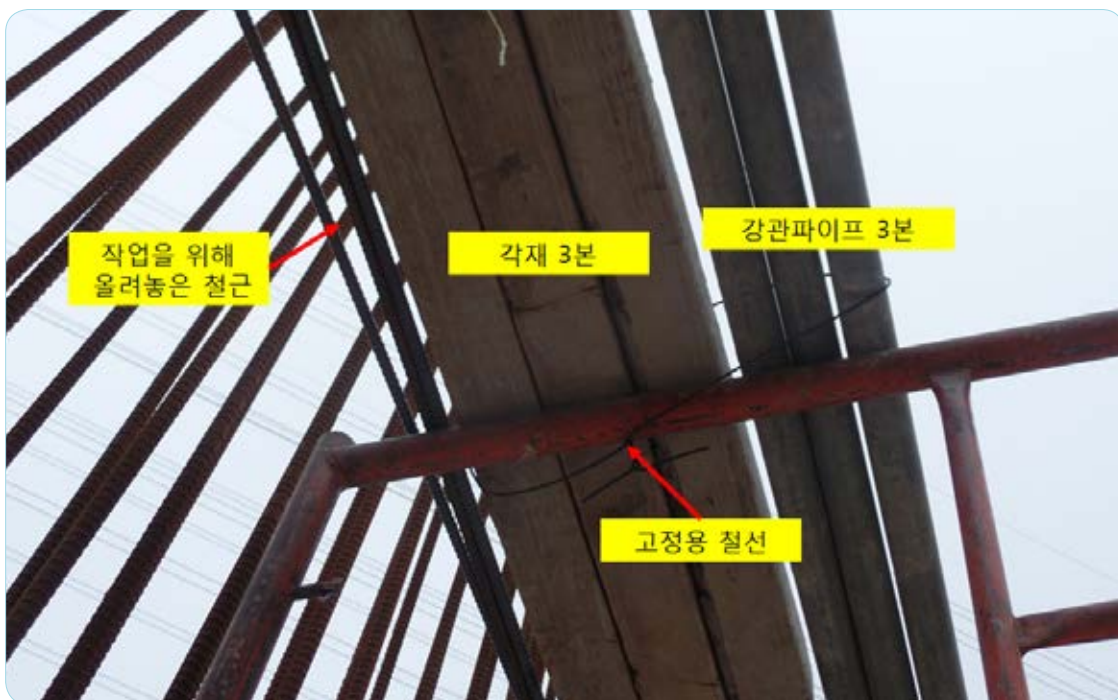
[사진2] 설치된 작업발판 구조

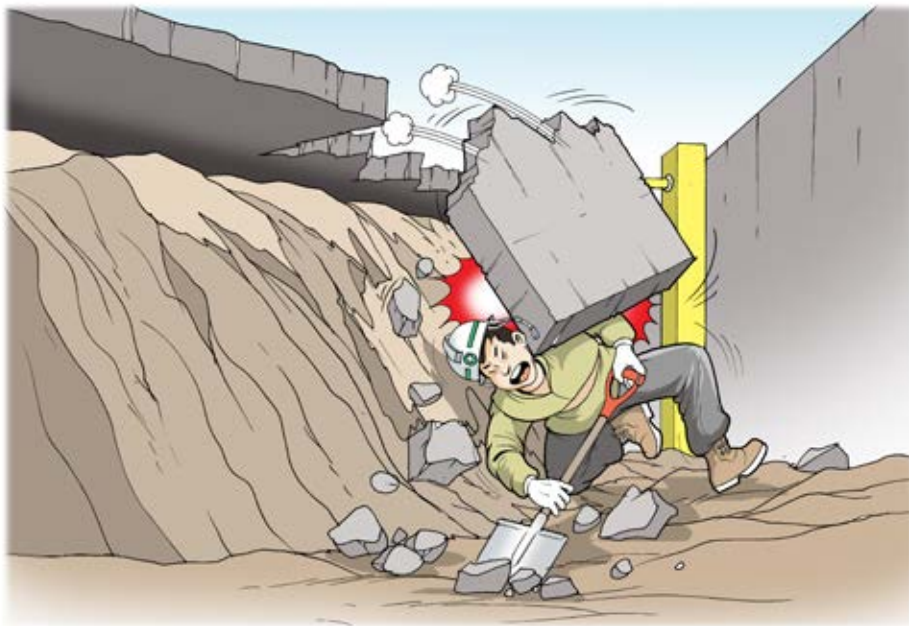
재해  
상황도

| 재해개요 | 2017. 2. 23.(목) 경북 청송군 부남면 소재 농어촌마을하수도 설치공사현장에서 협력업체 소속 배관공인 재해자가 굴착깊이 약 2.5m인 터파기 구간 하부에서 맨홀 접속관 주변 토사 제거 작업 중 굴착면 일부가 무너지면서 상부의 기존 도로포장 일부 파손, 아래로 떨어지면서 재해자 머리를 강타하여 사망한 재해임 | | |

- 사업주는 관로설치 공사 등에서 굴착면의 높이가 2미터 이상 굴착작업시 사전에 형상과 지질상태 등을 조사하고, 이를 바탕으로 흠막이지보공의 설치방법과 그 밖의 안전에 관련된 사항들이 포함된 작업계획서를 작성 및 준수하여야 함

- 사업주는 관로설치 공사의 굴착작업에 있어 지반의 무너짐 등으로 근로자에게 위험을 미칠 우려가 있는 경우에는 미리 흠막이지보공을 설치하고, 흠막이지보공 설치 전에는 근로자의 출입을 금지하는 등 그 위험을 방지하기 위한 조치를 하고 작업해야 함

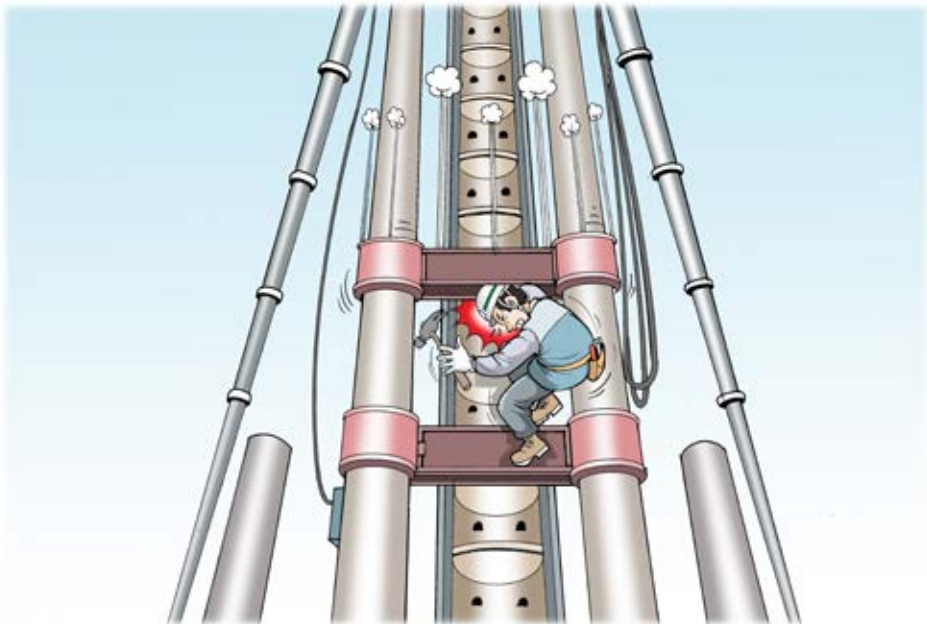
재해  
상황도

| 재해개요 | 2017. 2. 27.(월) 부산 강서구 소재 00건설(주)가 시공하는 복선전철 0공구 건설공사 현장 00 정거장 지반개량 작업장에서 재해자가 지반개량장비 해체작업으로 롯데 연결 핀을 제거하기 위해 하부밴드위에서 상승하던 중 달기체인에 고정되어 있던 상부밴드가 떨어지면서 재해자를 타격하여 사망한 재해임 | | |

- 차량계 건설기계의 수리나 부속장치의 장착 및 제거작업을 하는 경우 작업 지휘자를 지정하여 작업순서를 결정하고 작업지휘 하도록 하고
- 롯데 해체 중 상부밴드의 불시낙하로 위험을 방지하기 위해 별도의 장비를 사용하거나 안전지주 또는 안전블록 등의 위험방지 조치를 하도록 해야함.
- 상부밴드의 낙하충격에도 충분히 견딜 수 있는 검증된 달기체인 사용

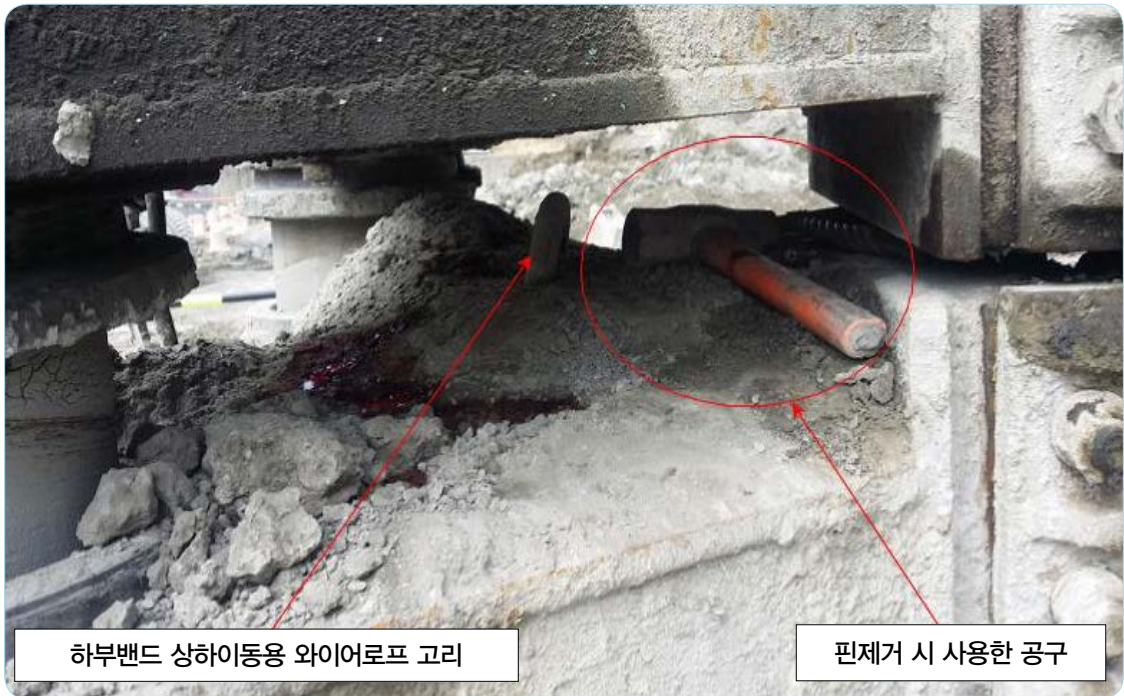
[사진2] 상부밴드 와 하부밴드 사이 재해자 사고위치

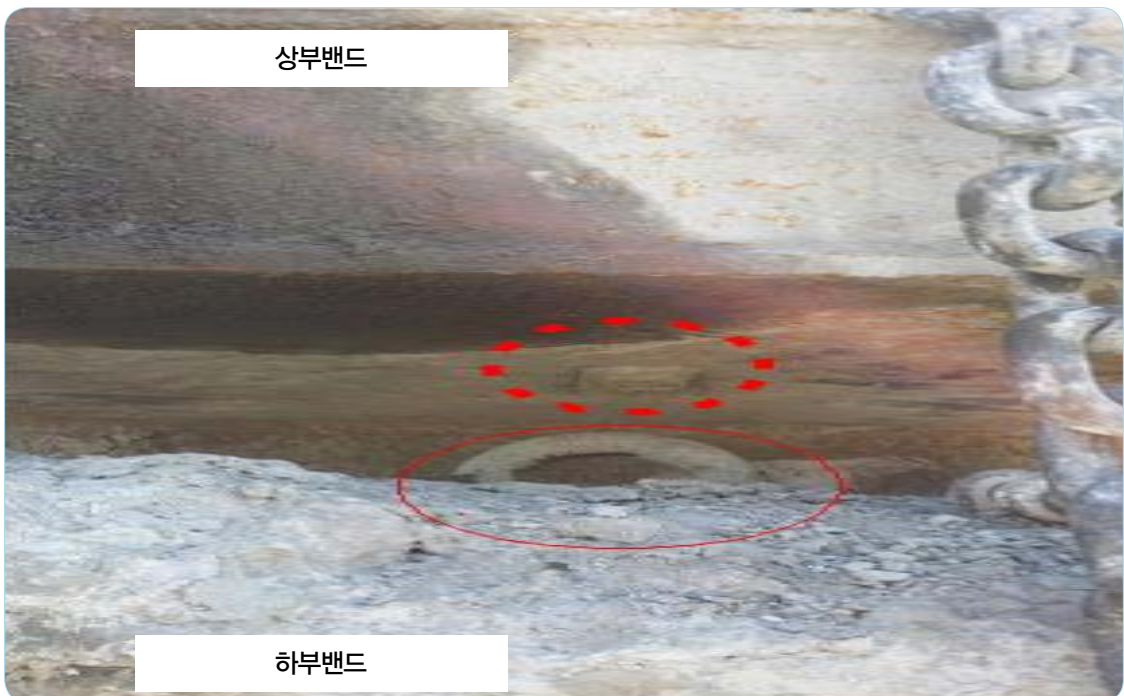
[사진3] 상부밴드 아래부분 와 하부밴드 윗부분

※ 일반적으로 상부밴드와 하부밴드를 달기체인으로 연결 사용하지만 사고 장비는 연결고리 없음(점선내 부분)

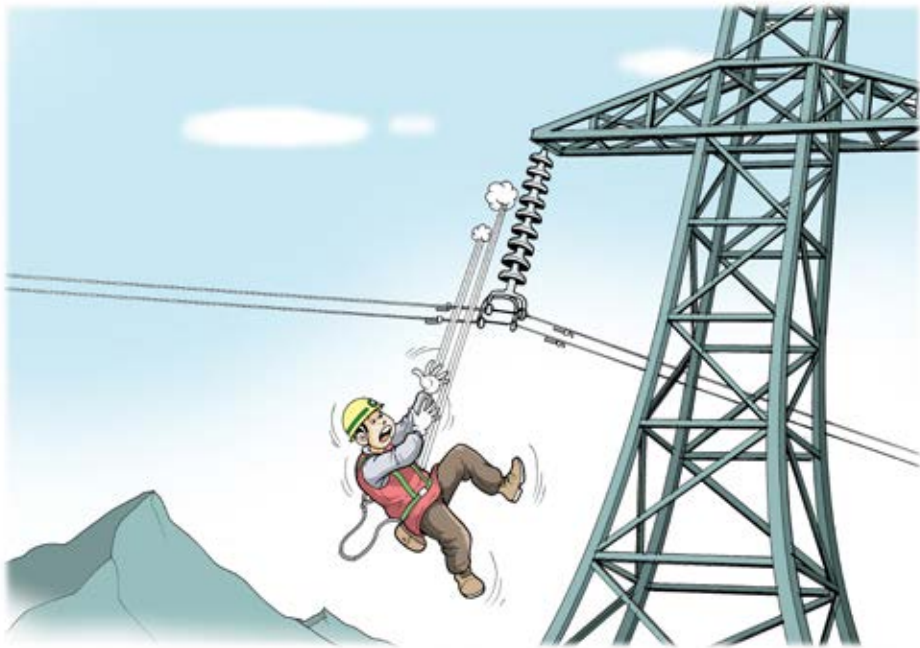
재해  
상황도

| 재해개요 | <p>2017. 3. 10.(금) 전북 완주군 소재 직할송전 협력회사 총액공사 현장에서 재해자(전공)가 철탑 하단 암(Arm)의 현수클램프 등을 설치하고 전력선 위에서 애자련*을 통해 하단 암으로 이동 중 몸의 중심을 잃고 26m 아래 지상 바닥으로 떨어져 사망한 재해임.</p> <p>* 애자련 : 애자 여러개를 덧이은 것</p> | | |

- 안전대 부착설비 설치 철저
  - 작업자가 암에서 애자련, 전력선 등으로 이동할 때 사용할 수 있도록 안전대 부착설비를 설치하고 안전대를 체결하도록 하여야 함
- 특별안전·보건교육 실시
  - 전압이 75볼트 이상인 정전 및 활선 작업자에 대해 해당 작업 시작 전 안전작업방법 및 순서, 보호구 착용 등에 대해 2시간 이상의 특별안전·보건교육을 실시하고 작업

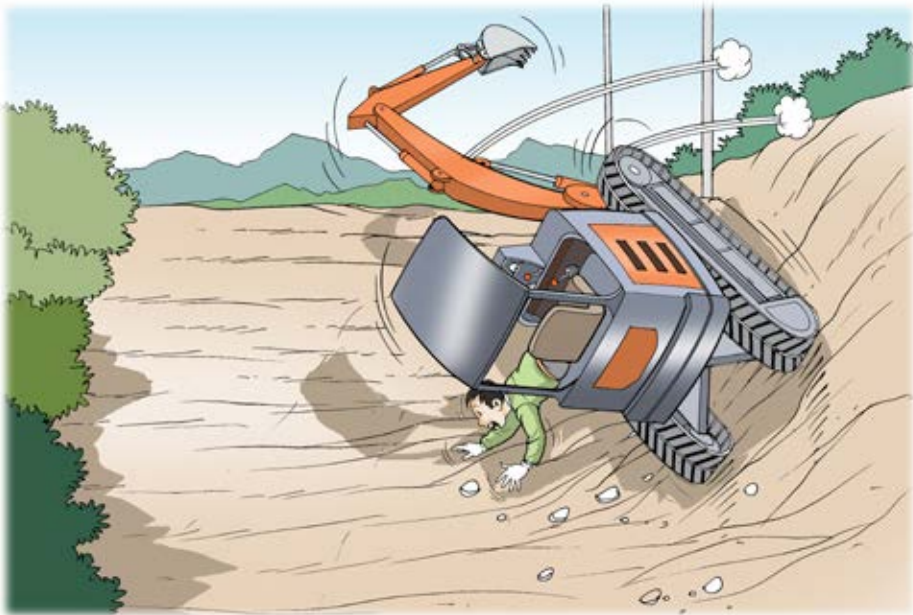
재해  
상황도

| 재해개요 | 2017. 03. 22.(수) 10:00분경, 경기도 고양시 덕양구 소재 OO전력(주) 농사용 저압 5kw 신규 전기 공사 현장에서 재해자(굴삭기 운전원)가 굴삭기를 운전하여 경사면(경사도 약 32°)을 내려오던 중 굴삭기가 넘어지면서 굴삭기에 깔려 사망한 재해임 | | |

- 사업주는 굴삭기 등 차량계 건설기계를 사용하여 작업을 하는 경우 해당 차량계 건설기계가 넘어질 위험을 방지하기 위하여 그 기계의 사양서 상 등판능력 등 사용상 안전도를 준수하여야 함

- 사업주는 굴삭기 등 차량계 건설기계를 사용하는 작업을 하는 경우 근로자의 위험을 방지하기 위하여 해당 작업, 작업장의 지형·지반 등에 대한 사전조사를 하고 조사결과를 고려하여 기계의 넘어짐 방지계획을 포함한 작업계획서를 작성하여 해당 근로자에게 알려야 함

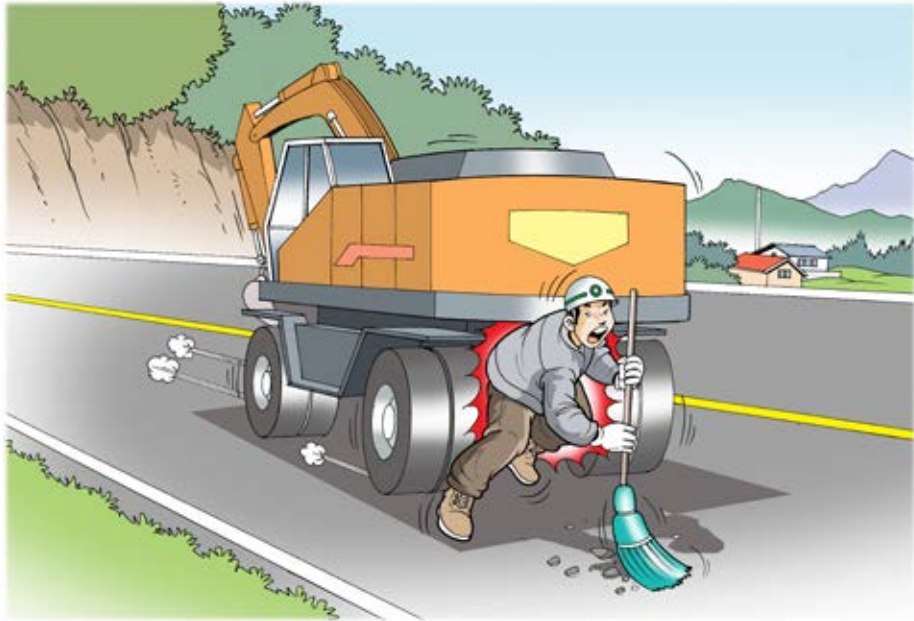
재해  
상황도

| 재해개요 | 2017. 03. 27(월) 11:28분경, 세종시 부강면 소재 「00기업(주) 00용수 개발사업」현장 배수관로(D=75mm)설치 작업 구간에서, 재해자(배관공)가 빗자루를 이용하여 아스팔트 파편 정리작업 중, 버킷을 교체하고 후진하는 굴삭기 바퀴에 깔려 사망한 사고임 | | |

- 유도자 배치
  - 작업장소가 협소하여 불가피하게 장비(굴삭기)가 후진하여 근로자에게 접근할 우려가 있는 경우, 유도자를 배치하여 장비를 유도하여야 함
- 근로자 주지교육 실시
  - 작업 전 장비의 운행경로, 특히 굴삭기가 버킷을 교체하는 상황에서 해당 장비의 이동경로에 대하여 관계근로자에게 위험요인을 주지시킨 후 작업 실시
- 작업계획서 작성 및 작업지휘자 배치
  - 버킷교체 작업에 대하여 장비 이동경로를 포함한 작업계획서를 작성하고, 작업지휘자를 지정 및 배치하여 작업을 지휘하여야 함

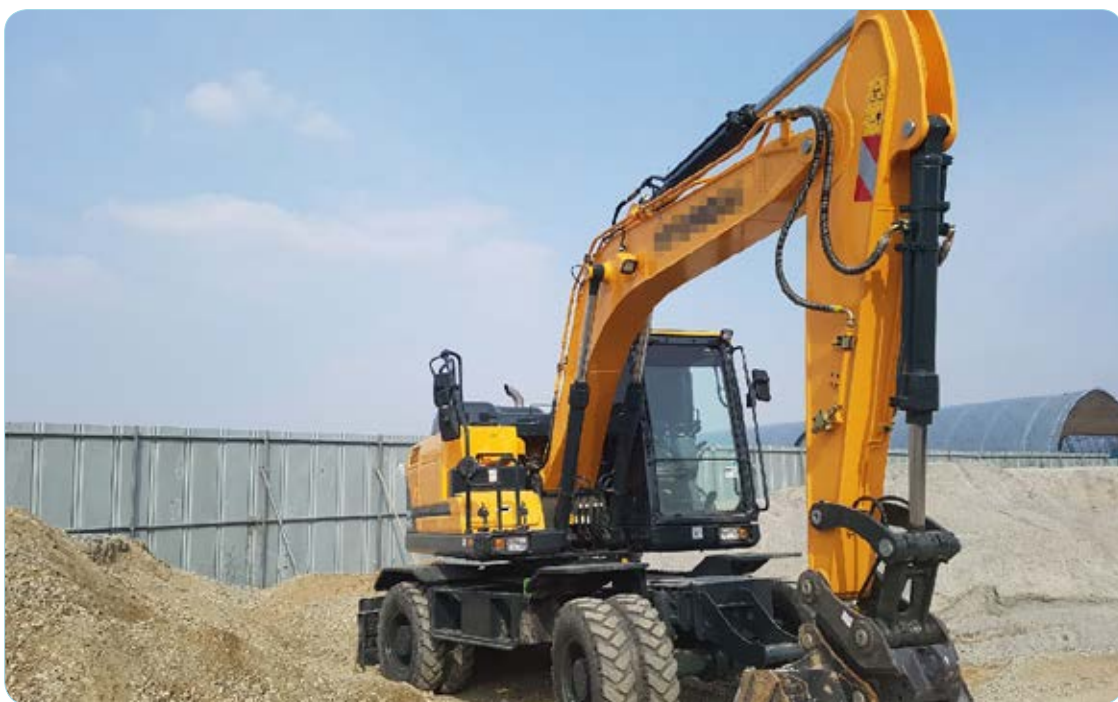
[사진 2] 사고당시 사용한 굴삭기 (모델명:HW145)

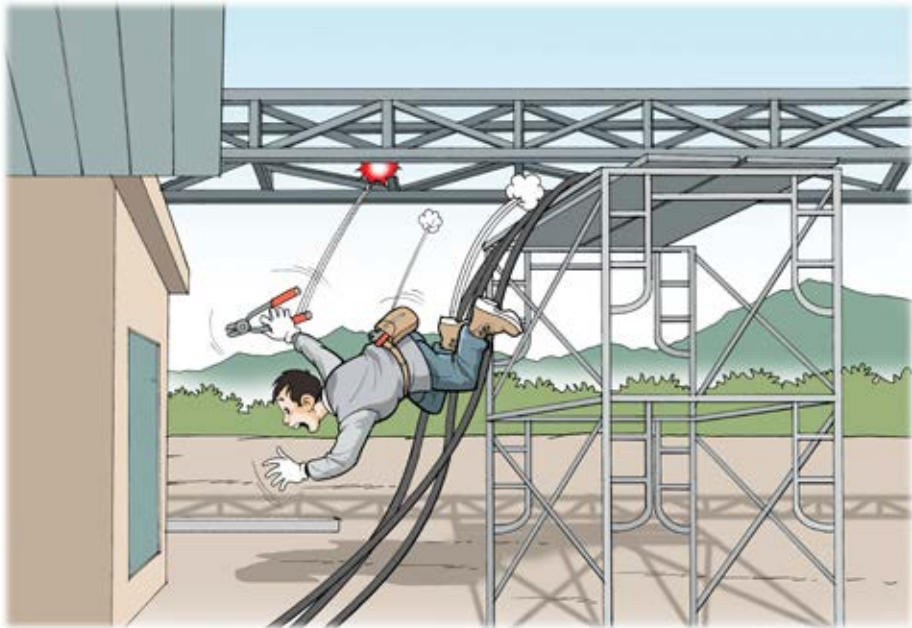
재해  
상황도

| 재해개요 | 2017. 4. 21.(금) 김제시 금산면 소재, (주)000전설에서 시공하는(유)000 500KVA 증설전기공사 현장에서, 재해자(전공)가 안전난간이 설치되지 않은 이동식 비계(2단) 위에서 임시로 고정된 전선의 결속선을 절단하던 중, 몸의 중심을 잃고 이동식 비계 상부에서 콘크리트 바닥으로 떨어져(H≒3.6m) 사망 | | |

- 이동식 비계 발판단부 안전난간 설치 철저
  - 사업주는 이동식 비계를 조립하여 상부 작업발판에서 작업을 하는 경우에는 안전난간을 설치하여 작업자가 떨어지지 않도록 하여야 함
- 개인보호구(안전모) 지급 및 착용상태 관리감독 철저
  - 사업주는 높이 2m이상의 떨어질 위험이 있는 장소에서 작업을 할 경우에는 그 작업조건에 맞는 개인보호구(안전모)를 해당 근로자에게 지급하고 착용토록 관리감독을 철저히 하여야 함
