# 제지공장 원료탱크 청소작업 중 황화수소 중독

재해일자	2016년 6월 1일	재해현황	사망 2명, 부상 1명
작업명	원료탱크 내부 청소작업	재해장소	원료탱크 내부

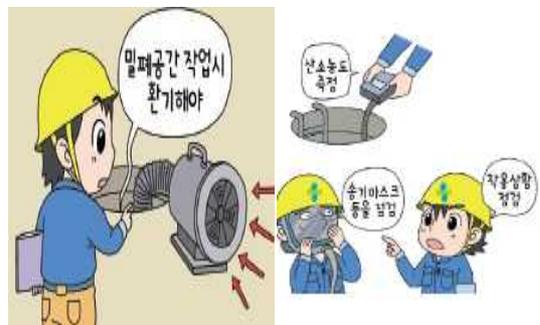
2016. 6. 1(수) 오전 10:17 경북 고령군 소재 D제지공장 체스트(원료탱크) 내부에서 근로자 1명이 물호스를 사용하여 청소작업을 하던 중 잔류 슬러리에서 발생한 황화수소에 중독되어 작업근로자 1명 사망, 구조를 위해 진입한 근로자 2명 중 1명 사망, 1명 부상한 재해임

- 체스트 운전종료 후 종이슬러리 장기간 방치
  - 평소 운전종료 1~3일 후 세척하였으나 재해일은 4일 후에 세척하여 종이슬러리의 발효가 과다 진행
- 사업장 내 밀폐공간 미파악
  - 밀폐공간 보건작업 프로그램 미수립 위험성평가 누락
- 탱크내부 작업 전 유해가스 농도 미측정
  - 잔류 슬러리에서 발생하는 맹독성 황화수소 존재 여부 미인지
- 탱크내부 충분한 환기 미실시
- 질식위험장소에 대한 근로자 안전보건교육 미실시
- 질식위험작업 중 감시인 미배치
- 질식위험작업 시 호흡용 보호구 및 대피용 기구 미비치

- 재해발생 약 4시간 후 측정된 결과이며 119 구급대가 구조 전 고압공기를 불어넣어 원료탱크 내부환기가 이루어진 상태임
- 재해발생 당시 황화수소 농도는 미국 NIOSH의 IDLH(생명 또는 건강에 치명적인 농도)인 100 ppm 이상의 고농도로 추정됨

- 체스트 운전종료 후 조기 세척 및 세척 자동화 도입
- 사업장 위험성평가 실시, 밀폐공간 보건작업 프로그램 수립·이행
  - 사업장내 밀폐공간 파악, 위험성 감소대책 수립
- 밀폐공간 출입 전 유해가스 농도 측정 실시
- 작업 전·중 내부 충분한 환기 실시
- 특별안전보건교육 실시 후 작업에 투입
- 송기마스크 등 호흡용 보호구 및 대피용 기구 비치
- 감시인을 배치하여 안전작업 여부 상시감독
