## 화학사고예방 시리즈

# 이상고온에 의한 부타디엔 팝콘 폴리머 사고예방

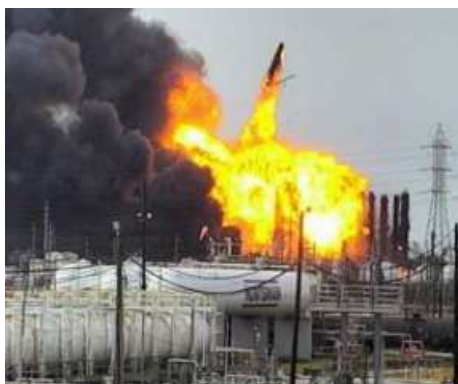
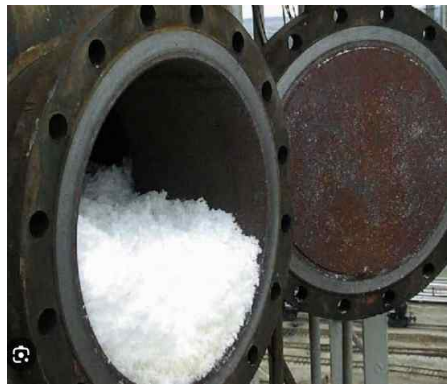
### 부타디엔 팝콘 폴리머 위험성

· 정상 운전 중 팝콘 폴리머가 화학설비 및 장치에 축적되면 분자 변형 및 팽창으로 장치 손상 위험이 있음. 정비보수 시 부타디엔 팝콘 폴리머 중합체는 산소와의 반응성이 매우 좋아 대기중에 노출시 자연발화 될 수 있음(고온환경에서 위험성 증대)
