# 2020년도 8월 중대재해사례

Focus on 5

사례① 단독주택 용도변경공사 중 주택붕괴 매몰

# 단독주택 용도변경공사 중 주택붕괴 매몰

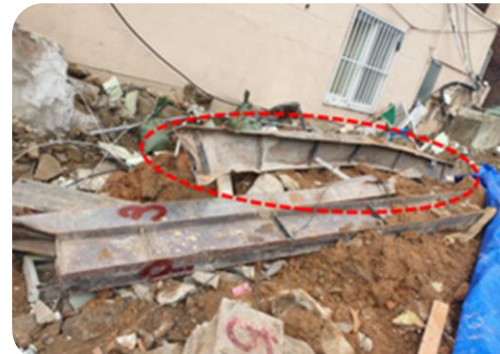
상부  
수평재

### » 현장소장이 방법 결정, H빔, 각관, 파이프써포트로 보강

파이프써포트 변형 파손

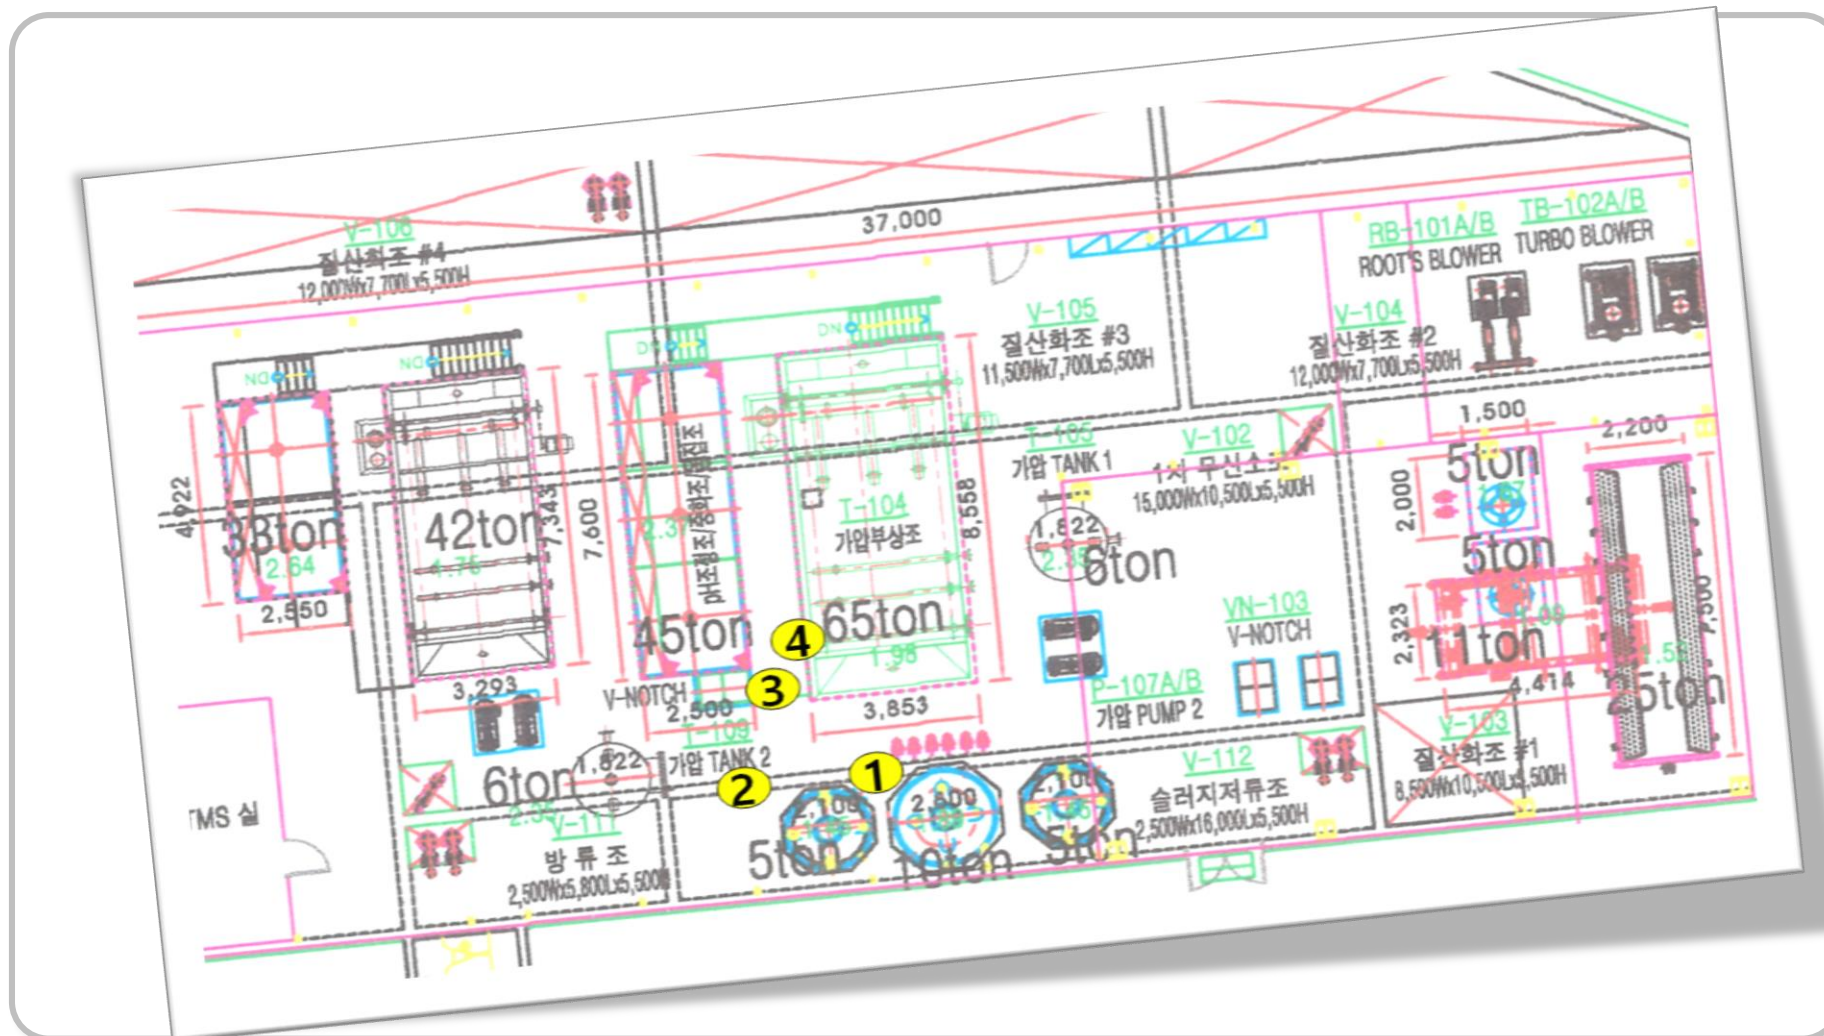
#### » 측정지점①

- 재해자가 발견된 장소인 가성소다 약품탱크 주변의 황화수소 농도 측정값은 최대 0.7 ppm으로 측정

#### » 측정지점②

- 재해자가 발견된 장소로부터 약 3.5 m 떨어진 약품탱크 주변으로 슬러지 저류조 맨홀이 있으며, 맨홀 틈에서 측정된 값은 최대 8.4 ppm임

#### » 측정지점③

- 재해자가 발견된 장소로부터 약 3.3 m 떨어진 가압부상조 상부 점검통로 끝단에서 측정한 값은 최대 36 ppm임

- 유량조절밸브가 들어 있는 박스 내부 측정값은 측정기기의 측정 한계치 (99.9 ppm)을 초과하는 것으로 나타남

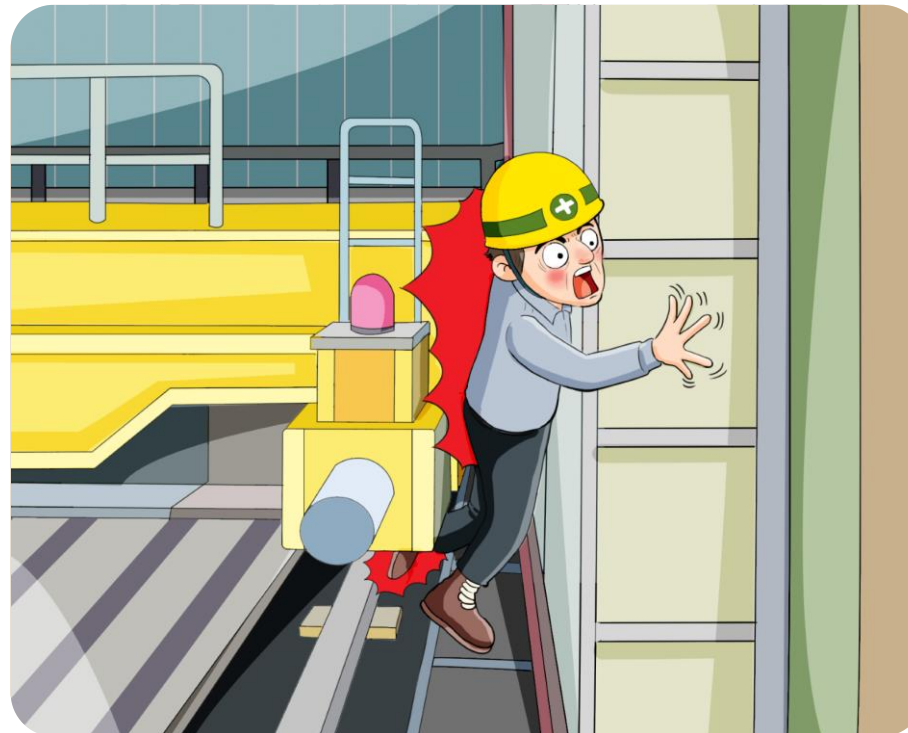
» 2019년 10월 재해자가 천장크레인(20t) 상부에서 점검 중 주행하는 크레인과 건축물(H-beam) 기둥 사이에 신체 일부가 끼어 사망

» 재해자는 천장크레인 상부에서 점검하고 동료작업자는 하부에서 펜던트 스위치로 크레인을 조정하며 서로 수신호로 도와주는 과정에서 사고 발생

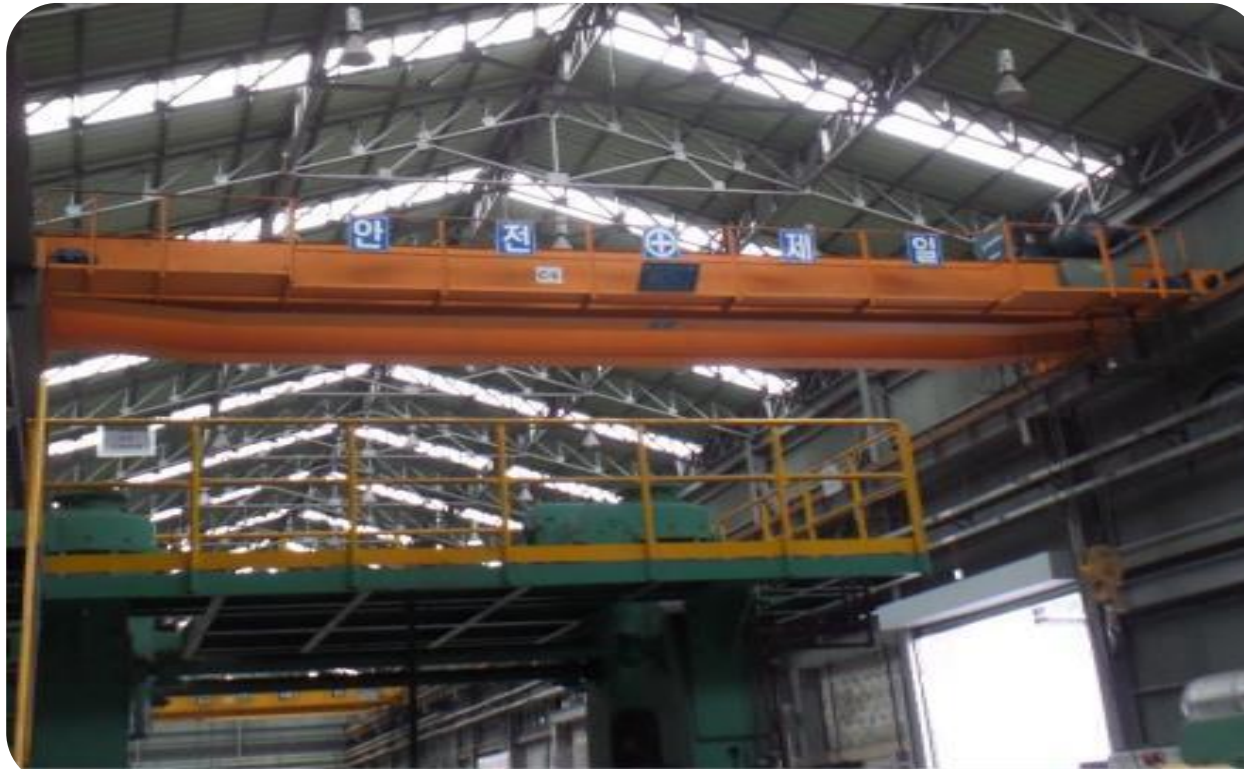
기인물 : 천장크레인

- ▶ 크레인과 H-Beam 기둥 사이의 폭이 약 0.04m 정도의 폭으로 설치되어 있어 주행 중인 크레인과 건설물 기둥 사이에 끼여 골반 및 복부 손상을 입어 사망한 것으로 추정됨.

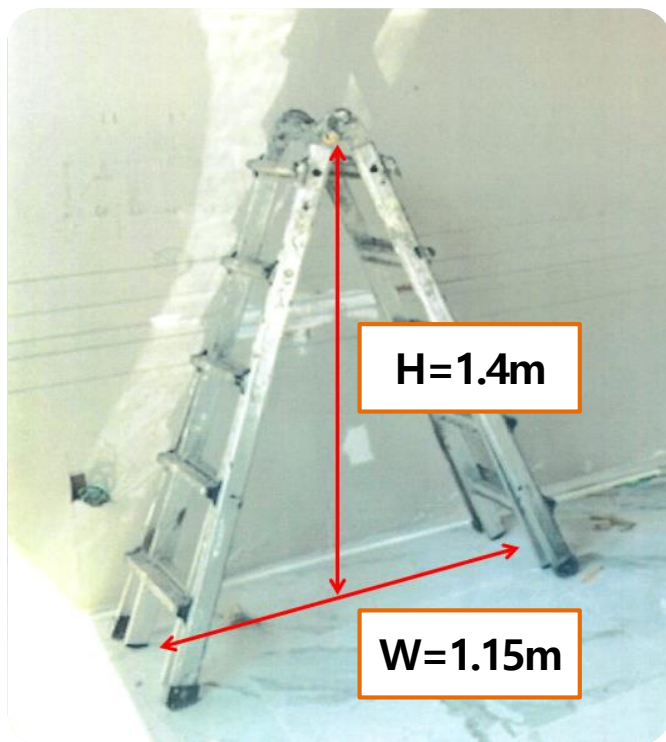
재해발생 사다리 규격

» 2020년 03월 ○○시 소재 실내 인테리어 공사 현장에서 A형 사다리에서 작업 중이던 근로자가 사다리 발판에서 떨어진 후 치료 중 사망한 재해임

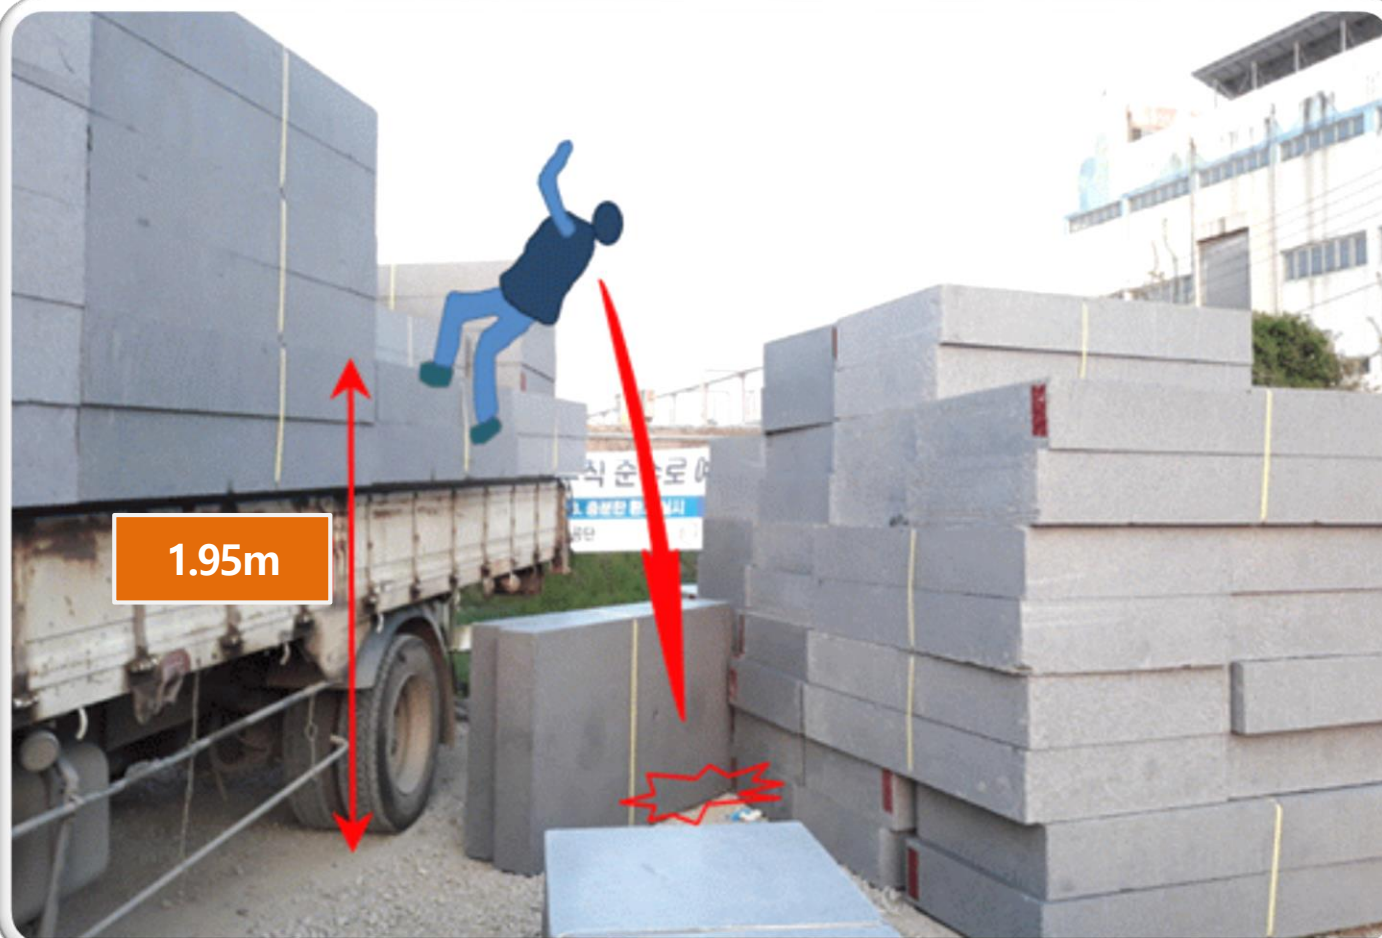
- » 2020년 4월 29일(수) 15:00시경 ○○공업 근로자가 ○○건설 분뇨처리 시설 증설공사 현장에 단열재를 납품하기 위해 4.5톤 트럭을 운전하여 도착한 후 트럭 적재물(단열재) 상부에서 하역작업 중 중심을 잃고 약 2m 아래 지면으로 추락하여 사망한 재해

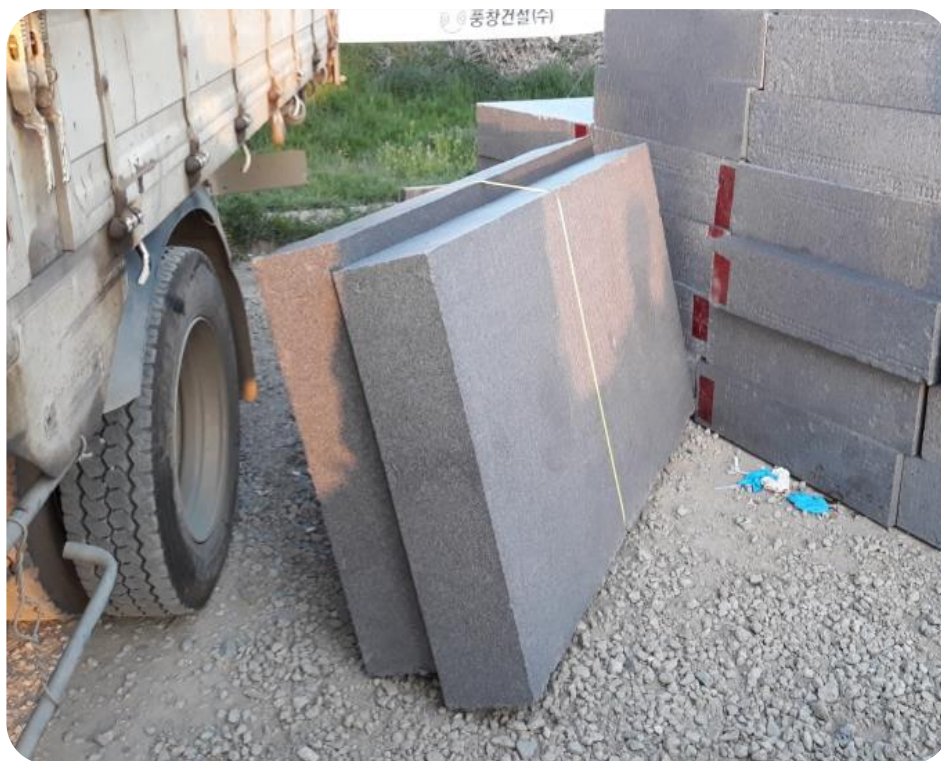
| 일 시 | 작업 상황 |
|---|---|
| <p><b>사고 당일<br/>12:00시 경</b></p> | <ul style="list-style-type: none"> <li>• 주문받은 단열재를 공장에서 지게차를 이용하여 4.5톤 트럭과 2.5톤 트럭에 적재함</li> <li>※ 단열재는 공간이 없어도 지게차 포크를 단열재 밑으로 끼워 넣어 단열재를 내릴 수 있기 때문에 포크 공간 없이 적재</li> <li>※ 4.5톤 트럭 적재함으로부터 좌측은 18~20cm, 우측은 12~13cm 가량 초과하여 적재하였고 후방은 화물칸 문짝을 열고도 단열재가 후방으로 약 27cm 더 돌출되었으며 특히 사고부위 단열재는 밑단으로부터 26cm나 추락 방향으로 돌출되어 있었음</li> <li>※ 트럭에 적재한 방향도 지그재그로 일정하지 않아 지게차 하역에 어려움이 있었음</li> </ul> |
