# 아파트 외벽 도장공사 중 “떨어짐” 재해 발생

## 최근 발생한 관내 사고사례

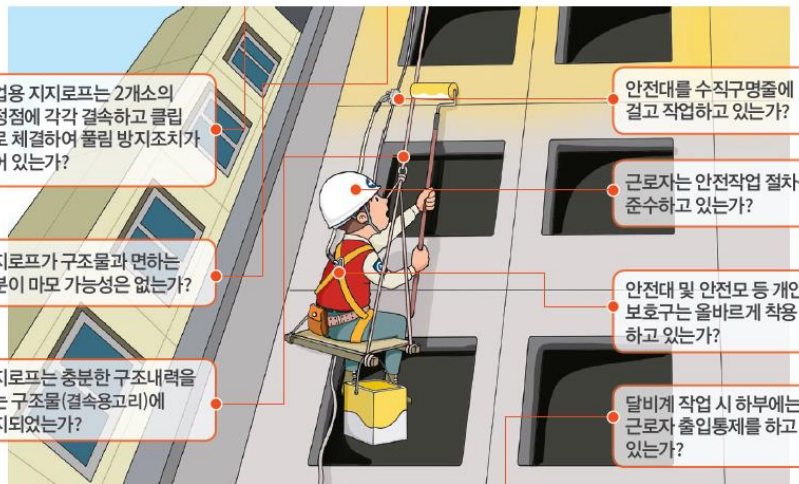
작업용 지지로프는 2개소의 고정점에 각각 결속하고 클립으로 체결하여 풀림 방지조치가 되어 있는가?

지지로프가 구조물과 면하는 부분이 마모 가능성은 없는가?

지지로프는 충분한 구조내력을 갖는 구조물(결속용고리)에 지지되었는가?

안전대를 수직구멍줄에 걸고 작업하고 있는가?

근로자는 안전작업 절차를 준수하고 있는가?

안전대 및 안전모 등 개인 보호구는 올바르게 착용하고 있는가?

달비계 작업 시 하부에는 근로자 출입통제를 하고 있는가?
