# 동절기 건설현장 안전보건 가이드라인

2014. 10.

고용노동부

안전보건공단

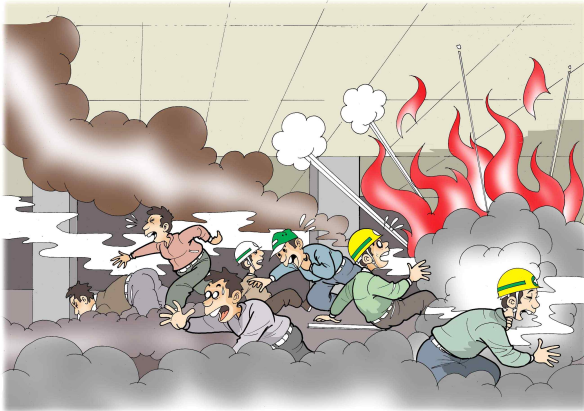
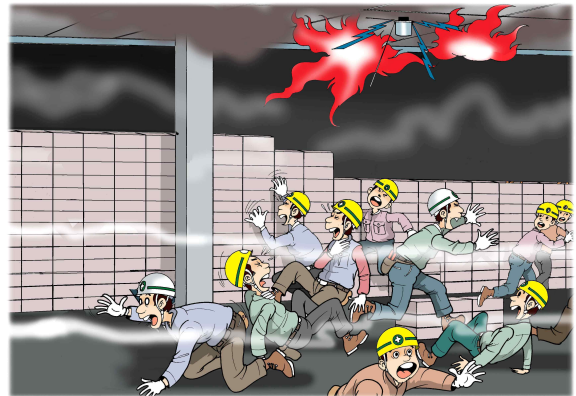
- 00종합터미널 지하1층 설비공사 현장에서 가스배관 가용접 작업중 용접불티에 의한 화재로 8명이 사망하고, 60여명이 질식 등 부상을 입은 재해
- 건물 지하층 천장에 시공된 우레 탄폼에 화재가 발생하여, 작업 중 이던 근로자들이 유독가스에 중독 등으로 인하여 4명이 사망, 9명 부상

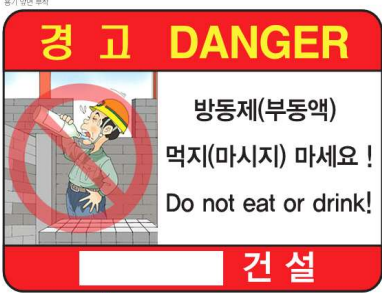
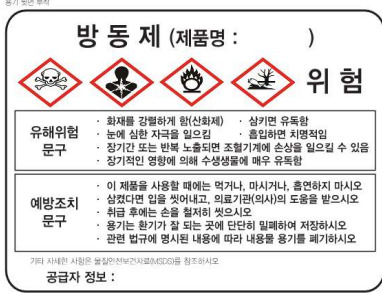
| 점검 대상 | 점검 사항 |
|---|---|
| | <div style="display: flex; justify-content: space-around; align-items: center;"> </div> <p style="text-align: center;"><b>[경고표지 샘플]</b></p> <ul style="list-style-type: none"> <li>○ 방동제를 덜어서 사용하는지 여부</li> <li>○ 방동제를 덜어서 사용할 경우 소분용기에 MSDS 경고표지 부착여부</li> <li>○ 콘크리트 양생용 갈탄 사용 시 환기 또는 호흡용 보호구 착용 여부</li> <li>○ 밀폐공간 내 환기시설 설치 및 정상 작동 여부 <ul style="list-style-type: none"> <li>- 가설숙소</li> <li>- 지하 정화조, 저수조, 맨홀, 지하주차장 등</li> </ul> </li> <li>○ 밀폐공간 내 작업 시 안전기준 준수여부 <ul style="list-style-type: none"> <li>- 산소농도 측정 및 환기실시 여부</li> <li>- 유기용제 사용작업장 주변 담배, 모닥불 등 화기 사용금지 여부</li> <li>- 작업장소 출입시 호흡용 보호구 착용 여부</li> </ul> </li> </ul> |

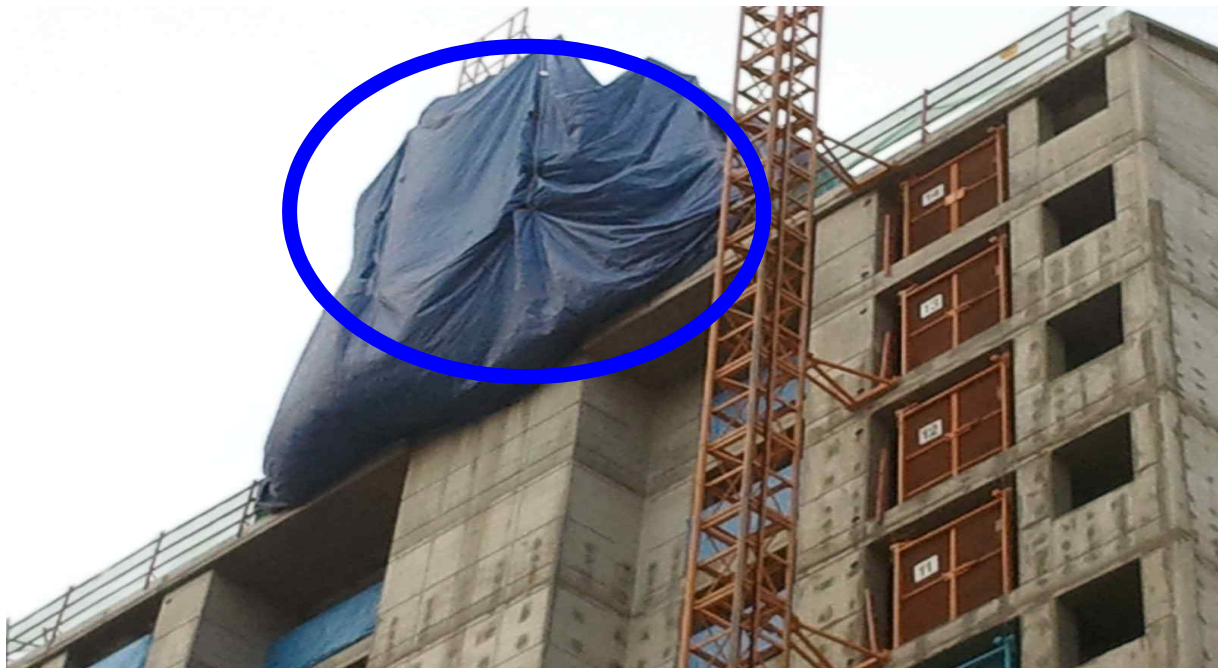
재해발생 현장전경

| 재해개요 | 야간 당직업무를 수행하던 피해자가 콘크리트 양생을 위해 갈탄난로를 피워둔 아파트 옥탑 2층 엘리베이터 기계실 내부에서 사망[일산화탄소(CO)중독(추정)]한 상태로 발견된 재해임. | | |
