재해 개요

- 2019.3.28.(목) 경기도 파주시 소재 ○○기업(주) 농어촌마을 하수도정비사업 현장에서 ○○건설 소속 작업자가 도로 청소작업 중 굴착작업을 위해 주행하는 굴삭기 바퀴에 깔려 사망한 재해임

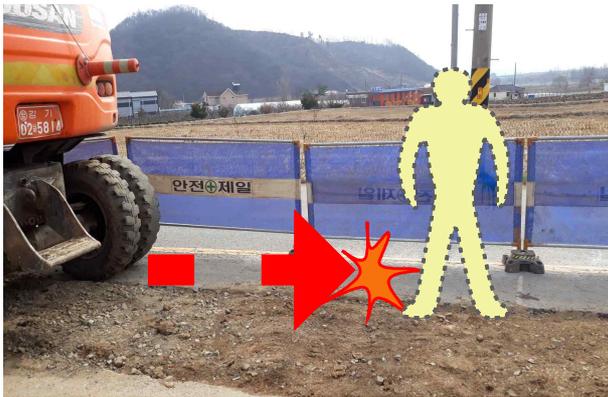
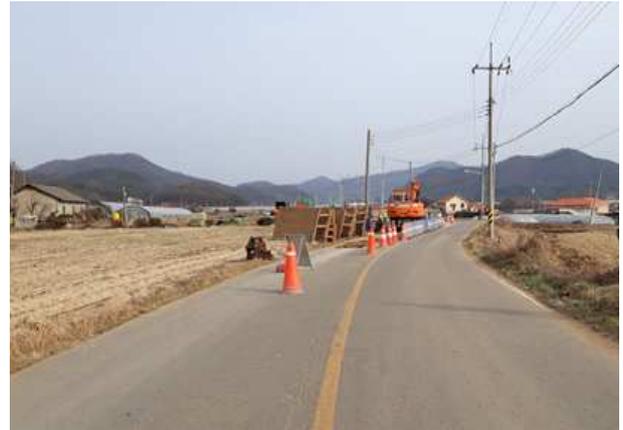
- 출입금지(접촉 방지) 미실시
 - 굴삭기(차량계 건설기계)를 사용하여 작업을 할 때에 굴삭기에 접촉되어 작업자가 부딪칠 위험이 있는 장소에 출입시켜서는 안 되나 굴삭기 작업구간 내에 작업자 투입 후 작업을 수행하게 하는 등 출입금지 조치 미실시

- 출입금지(접촉 방지) 조치 철저
 - 굴삭기(차량계 건설기계)를 사용한 작업 시에 방책 등 출입금지 시설을 하고 작업자 출입금지 조치 철저
- 작업계획서 내용 준수
 - 굴삭기를 사용하여 굴착작업 시 유도자 배치 등을 포함한 차량계 건설기계, 굴착 작업계획서를 작성하고 그 내용을 준수하여 작업 실시
