# 배관 부식에 의한 혼합부탄가스 누출사고

발생일시: '13.05.22(수) 12:20

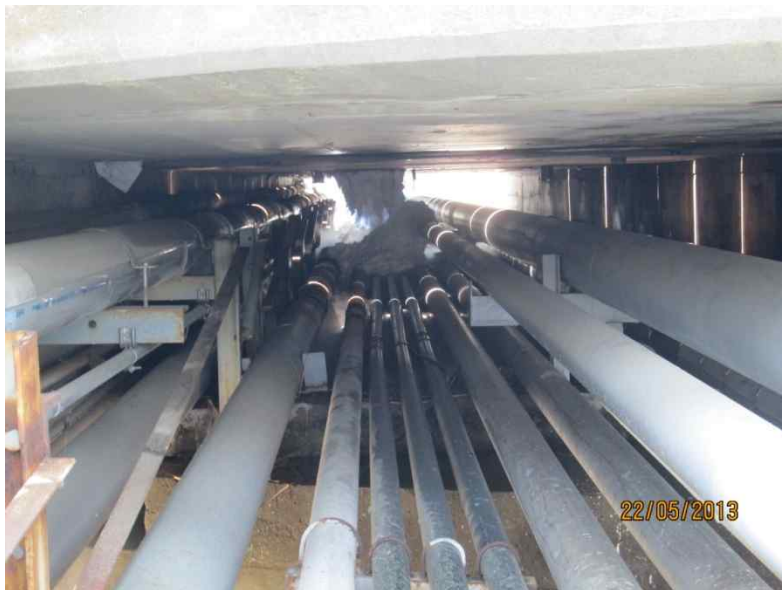
도로 밑 지하공동구에 설치된 가스배관(6인치, 탄소강 재질)이 부식되어 작은 구멍이 발생하여 4.5기압으로 이송되는 혼합부탄가스가 누출된 사고임

〈가스가 누출된 지하공동구〉

● 배관부식에 의한 누출

➔ 예방정비 철저

➔ 설비의 적절한 수명설정 및 교체

➔ 배관의 상태에 따른 부식방지조치 및 용력집중 여부  
확인
