재해개요

2021. 8.20.(금) 11:30분경, 충남 당진시 소재 00선박에서 이산화탄소 용기 호스 교체 작업 중 용기의 실린더 밸브를 건드려 이산화탄소가 누출되어 작업자 1명 사망, 3명 부상

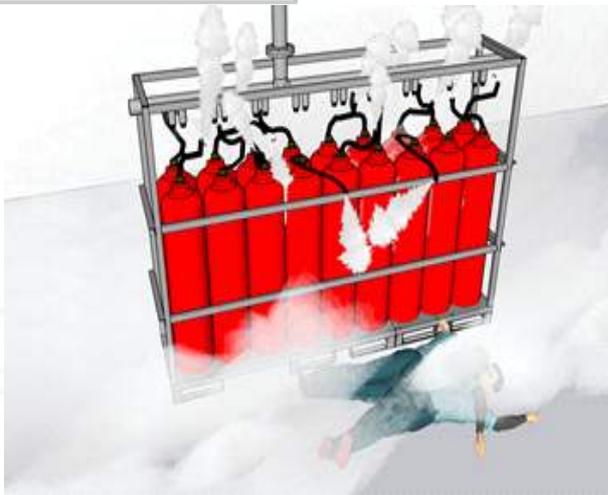
< 재해 상황도 >

- 실린더 밸브에 안전핀 체결한 상태에서 작업 실시
 - 이산화탄소 용기 검사, 호스 교체 등 유지보수 작업을 하는 경우에는 용기에 적합한 안전핀을 준비하여 모든 용기에 안전핀을 체결한 상태에서 작업 실시
- 안전작업 절차 준수
 - 자체 작성한 소화장치 정비표준에 따라 작업 절차 준수
- 외주업체 작업 관리 철저
 - 외주업체가 선박에 승선하여 위험 작업을 하는 경우 본선의 안전담당자가 작업 전 안전조치 여부 확인 후 작업 실시
 - 정박 중 안전관리 담당을 일원화 또는 보고체계를 마련하여 운영 필요
- 작업 전 산소농도측정 및 공기호흡기 비치
 - 질식의 위험이 있는 장소에서 작업하는 경우에는 산소농도를 측정하고, 비상 상황에 대비하여 공기호흡기 등 비치한 상태에서 작업 실시

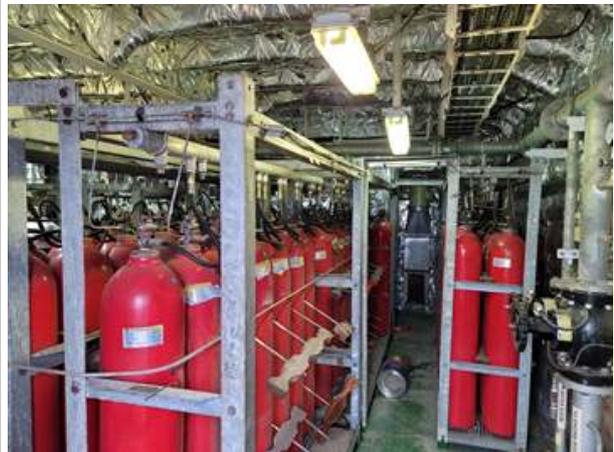
< 이산화탄소 저장실 >
