# 최근 건설현장 사망사고 사례

## - 안전보건공단 충남지역본부 -

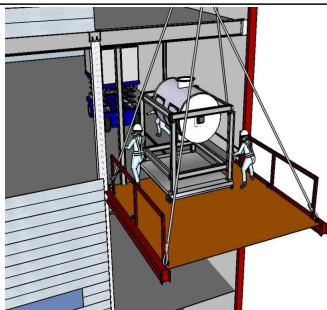
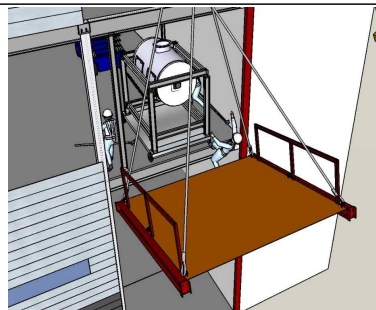
#### 〈 서천군 소재 〉

○ 2021.01.13.(수) 11:54분경 공장 3층으로 기계(혼합기, 4톤) 운반 중 크레인에 매달아 슬래브에 밀착시킨 반입대가 결속로프 풀림으로 흔들리면서 반입대와 슬래브 사이로 떨어짐 (H≒13m)

- ① 이동식 크레인으로 달아 올린 기계 반입대에 작업자 탑승 금지조치
- ② 별도의 안전대 부착설비 설치 후 안전대 착용 등 추락방지조치

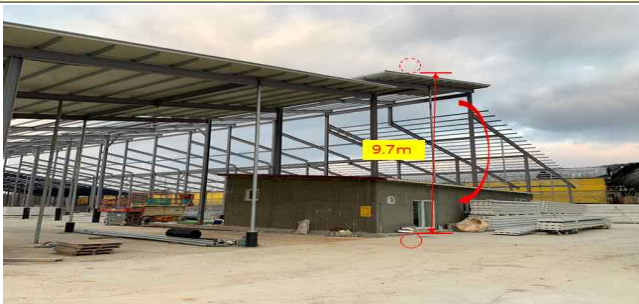
#### 〈 예산군 소재 〉

○ 2021.02.08.(월) 12:03분경 축사 지붕 설치를 위해 크레인으로 패널 자재를 지붕으로 올리던 중 작업자가 강풍에 흔들린 패널에 맞은 후 지상바닥으로 떨어짐 (H≒9.7m)

- ① 악천후 시 작업 중지, 유도로프 사용 등 자재 흔들림에 의한 위험방지조치
- ② 방망, 안전대 부착설비 등 안전시설 설치, 안전모·안전대 지급 및 착용 조치

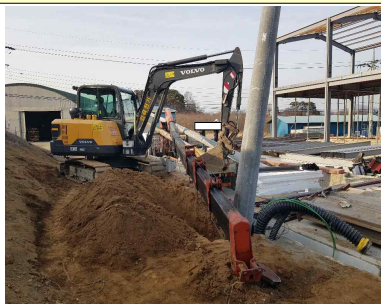
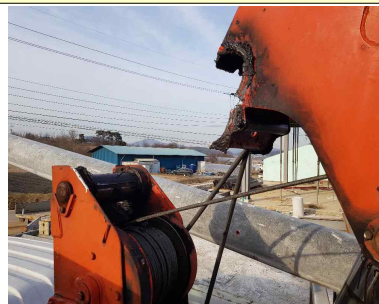
#### 〈 천안시 동남구 소재 〉

○ 2021.02.24.(수) 14:55분경 공장 전기 인입을 위해 카고크레인 으로 전신주 설치 중 힌지부 철판이 파단되면서 낙하한 불에 맞음

- ① 기계, 안전장치 등에 대한 검사 후 보수·보강 등 작업 전 점검 철저
- ② 불대 불시 낙하 위험장소 출입금지조치 등 관리감독
