개조된 운반차를 경사로에서 변속하던 중 조작실수로 깔림

| 공 사 명 | 00송전선로 이설공사 실시<br>설계용역(지질조사) | 발생일시 | 2020.9.22.(화) 07:55경 |

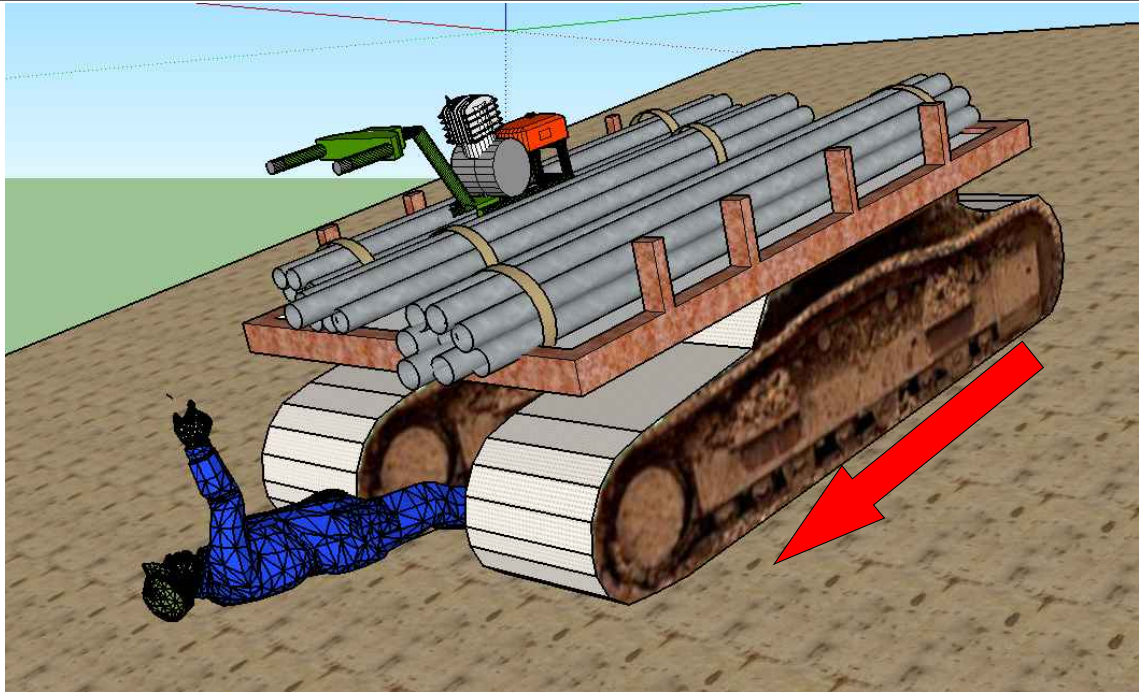
재 해 상 황 도

| 재해개요 | 2020.9.22.(화) 07:55경 경기도 하남시 ○○동 송전선로 이설<br>공사 현장에서 지질조사를 위해 재해자(54세, 남, 보통 인부)가<br>운반차 (경운기 엔진과 콤팩트 변속기를 결합한 개조형태)에<br>자재를 싣고 옮기던 중, 경사지(11°)에서 조작실수로 운반차가<br>후진하게 되었고, 이 운반차에 깔려 사망한 재해임. | | |

| 안전대책 | <p>○ 적정 작업방법 및 위험성 대책 수립</p> <ul style="list-style-type: none"> <li>- 사업주는 화물용 트럭 등 정식 차량계 하역운반기계를 이용해서 중량물을 운반하도록 해야 하고,</li> <li>- 불가피하게 개조된 운반차를 이용해야 하는 경우 개조된 운반차가 농기계인 경운기와 콤팩트를 개조한 하역운반기계를 인지 해당경사에서의 기어방식 및 경사에서 변속 불가 등 위험성을 충분히 작업자에게 교육시키고, 갑자기 운반차가 밀릴 때 행동 요령 등에 대한 대책을 수립 한 뒤 작업할 수 있도록 하여야 함.</li> </ul> |
