# 건설용 리프트와 벽체사이에 끼임재해 (사망1명)

## 재 해 개 요

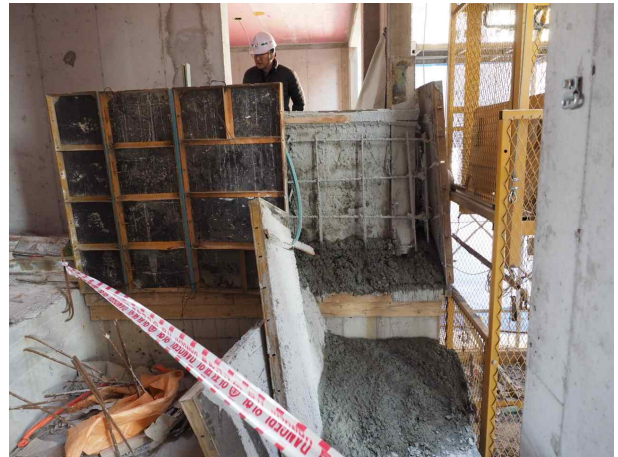
2017. 02. 09(목) 09시 55분 경 경남 김해시 소재 공동주택 공사 현장에서 ○○소속 근로자가 필로티층 난간벽체 콘크리트 타설 후 난간상부 면정리 작업 중 내려오는 건설용 리프트 운반구(케이지)와 난간벽체 사이에 끼어 사망한 재해임.

- － 리프트의 운반구가 있어 근로자에게 위험을 미칠 우려가 있는 장소에 방책을 설치하는 등의 출입 금지 미실시

- － 건설용 리프트의 운반구가 오르내리는 구간과 같이 근로자의 출입으로 위험을 미칠 우려가 있는 장소 출입금지
- － 작업자가 임의로 해체할 수 없도록 견고한 방책을 설치하고, 부득이하게 방책을 해체하여야 할 경우에는 건설용 리프트의 전원을 차단하는 등의 조치

- － 건설용 리프트를 이용하는 작업자를 대상으로, 리프트 방호장치의 기능 및 사용, 기계·기구의 특성 및 동작원리, 비상 시 조치사항 등에 대한 특별안전교육 실시
