# 배합기 내부 청소 작업 중 배합기 작동으로 인한 끼임

| 사업장명 | 농업법인회사 ○○ | 발생일시 | 2021.03.06.(토) 15:50 |
| 소재지 | 경상북도 | 업종 | 작물생산업 |

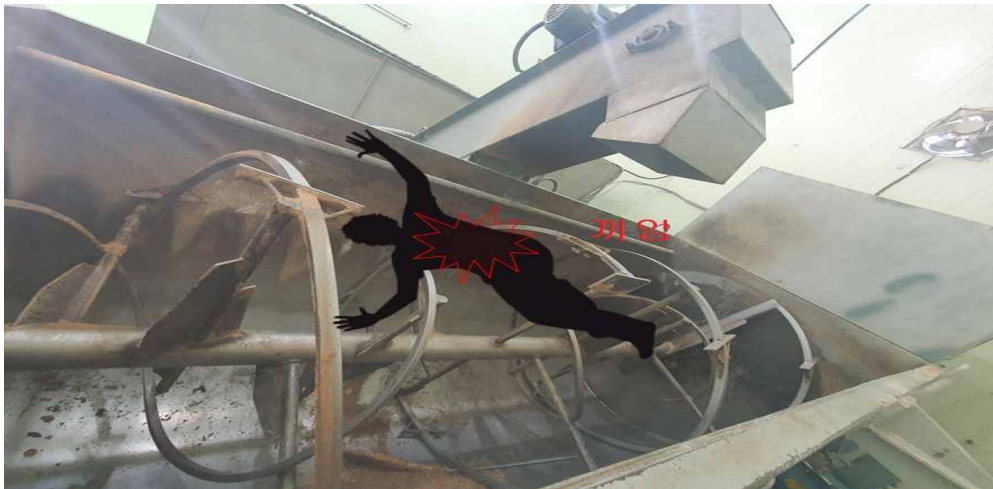
## 재해상황도

| 재해개요 | 2021.03.06(토) 15시 50분경 경북 ●●시 소재 농업법인회사 ○○의 원재료 배합실에서 재해자가 배합기 내부 청소 중 배합기가 작동하며 회전날과 배합기 내벽 사이에 신체상부가 끼어 사망한 재해임 |

| 안전대책 | <p>○ 정비 등 작업 운전정지 등 안전조치</p> <ul style="list-style-type: none"> <li>- 설비 등의 청소 및 정비를 위하여 내부에 들어갈 때에는 다른 작업자의 오조작을 방지하기 위하여 필요한 방호조치(기동장치에 잠금장치 설치 및 열쇠관리 또는 작업 중임을 알리는 표지판 설치 등)를 하여야 함</li> </ul> <p>○ 배합기 내부 청소방법 개선</p> <ul style="list-style-type: none"> <li>- 근로자가 내부로 들어가지 않고 고압공기로 불어 하단의 배출구로 배출시키거나, 청소기 등으로 흡입하여 청소하는 등의 방법으로 개선</li> </ul> |
