# 동절기 건설현장 안전보건 길잡이

2021. 11.

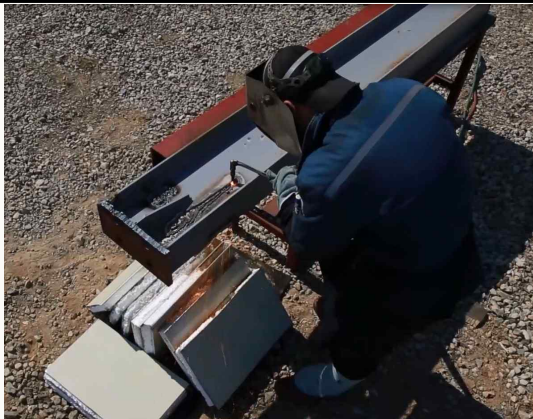
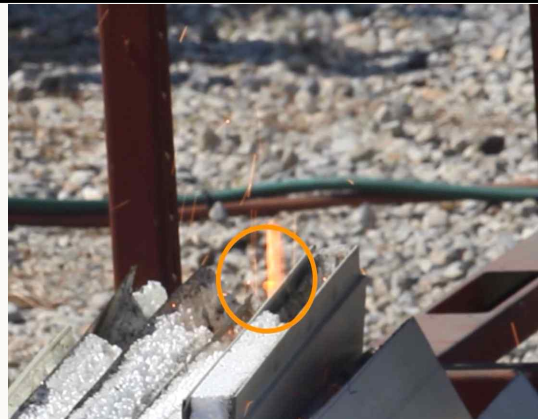
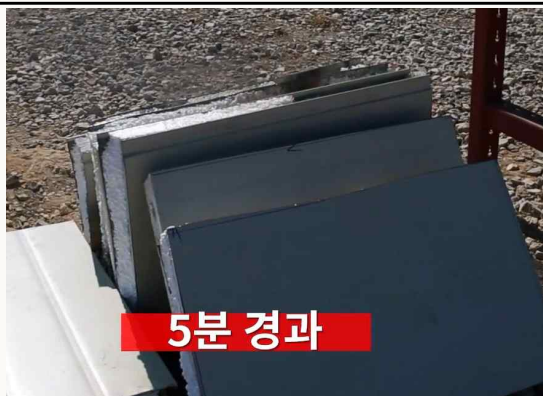
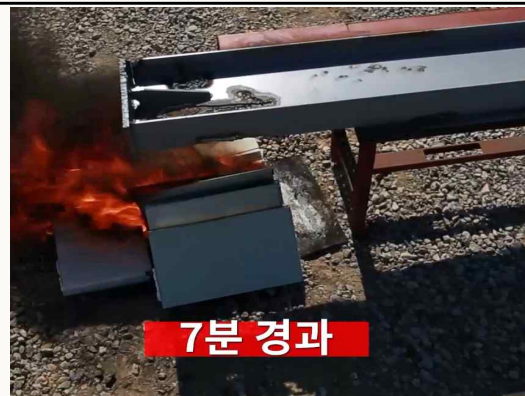
[용접·용단 작업 시 가연물에 비산된 불티에 따른 화재 발생과정]

용접·용단 불티가 단열재 내부에 들어가면, 일정부분 훈소\*의 형태(연기발생)로 진행되다가, 충분한 산소의 공급과 축열 등으로 온도가 상승되는 경우 화재로 확산될 수 있음

1. 용단작업 시작

2. 용단불티 가연물(단열재 등)에 비산

3. 가연물에서 연기 발생(훈소 진행)

4. 유염연소로 전환 → 화재발생

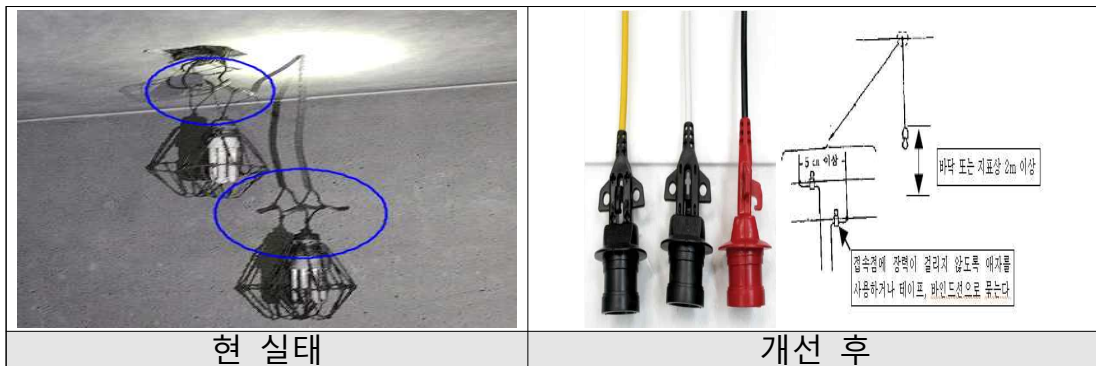
- (실태) 별도의 접속기구 없이 서로 꼬아서 비닐테이핑 마감을 함으로써 접속점에 상시 장력이 가해지는 구조로 설치되며, 가설전등 설치도면 없이 임의 시공으로 전선의 길이, 설치 위치 등이 일정하지 않고, 천장에 부착된 가연성 단열재와의 충분한 안전거리 확보 곤란
- (대책) 서로 다른 전선의 상호접속을 박스, 커플링, 커넥터 등의 접속 기구를 사용하여 장력이 걸리지 않는 구조로 하고, 가설전등 설치 상세도를 작성하여 가설전등 설치위치, 바닥으로부터의 높이, 화재위험이 있는 가연성 단열재 등과의 안전거리 등을 준수

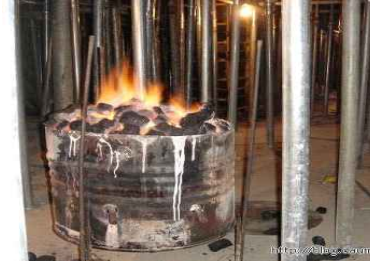
#### ✦ 갈탄(무연탄), 숯

- ✓주성분: 화석원료
- ✓특 징: 마대포장(1포20kg) 운반, 제작 난로에 담아 사용하며, 연소 시 불꽃은 짧고 연기가 나지 않음
- ✓유해성: 연소과정에서 발생하는 일산화탄소에 의한 질식위험
- ✓주용도: 콘크리트 양생용

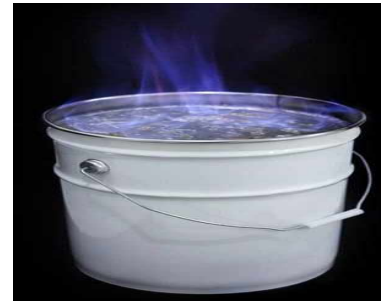
#### ✦ 고체연료

- ✓주성분: 메탄올(메틸 알코올)
- ✓특 징: 폐일칸 용기에 감긴 겔(Gel)로 직접 점화·사용하고, 연소 시 냄새나 그을음이 없음
- ✓유해성: 흡입, 섭취, 피부접촉 시 시신경장해 등 인체에 유해하고 불꽃식별이 어려워 화재위험
- ✓주용도: 콘크리트 양생용, 동절기 난방용, 음식점 보온용

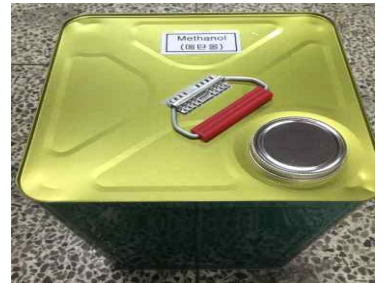
#### ✦ 액체연료

- ✓주성분: 메탄올(메틸 알코올)
- ✓특 징: 전용보일러 또는 버너의 연료로 주입·사용하며, 알콜화합물로 빛이 나지 않는 푸른색 불꽃을 발생
- ✓유해성: 흡입, 섭취, 피부접촉 시 시신경장해 등 인체에 유해, 제4류 알콜류로 화재위험
- ✓주용도: 주로 산업현장에서 사용, 최근 건설현장 난방용 사용

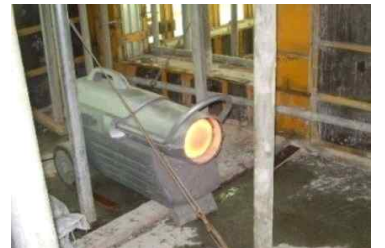
#### ✦ 열풍기

- ✓주원료: 등유, 전기
- ✓특 징: 송풍을 위한 별도전원이 필요하며 화두가 한 방향으로 특정지역 및 넓은 면적 양생에 유리
- ✓유해성: 밀폐공간 산소농도 결핍에 의한 질식위험
- ✓주용도: 건설현장 콘크리트 양생용

- 갈탄 보온·양생작업장 출입 전 산소·일산화탄소 농도 측정 및 공기호흡기 등 착용
- 열풍기 접지 및 누전차단기 기능점검 등 감전재해예방
- 밀폐공간, 인화성물질과 가연성물질 주변 사용금지
- 점화 시 얼굴을 가까이 하지 말고 뚜껑 개봉 후 용기내부 유증기 배출 후 긴 장치로 점화
- 점화 후 절대 이동금지 및 추가연료 투입금지
- 실외 사용 시 불꽃이 잘 보이지 않으니 주의하고 뚜껑을 완전히 밀폐하여 소화
- 제조사가 제시하는 사용법, 사용상 주의사항, 보관방법 및 응급조치방법 준수

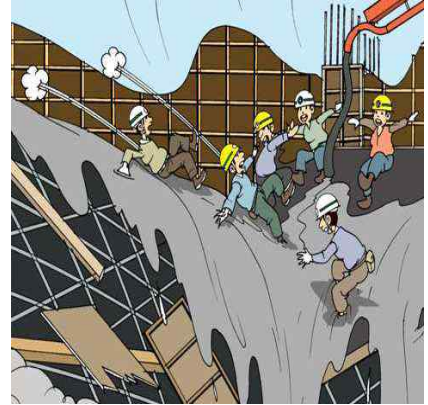
- 지반내부 공극수 동결팽창으로 인한 지반 변형 · 무너짐
- 콘크리트 타설 후 저온으로 인한 콘크리트 강도발현 지연으로 구조물 무너짐
- 폭설 시 설하중으로 가설구조물 및 거푸집 동바리 무너짐

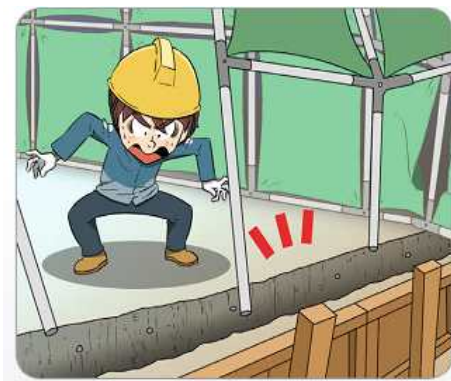
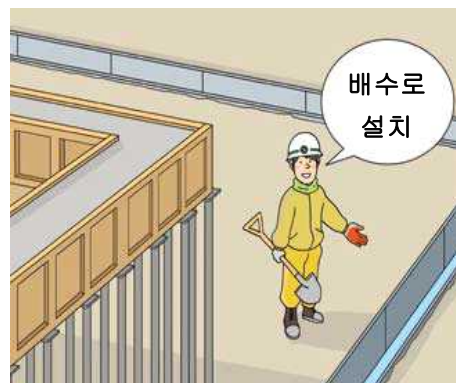
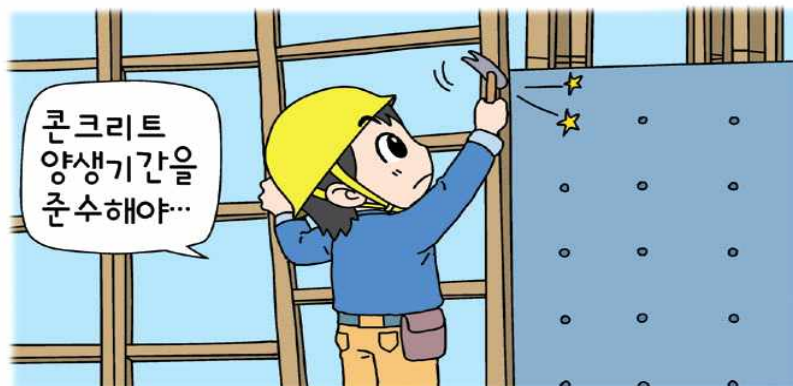
- 겨울 강수로 인한 지표수의 침투를 막기 위해 사면보호(천막보양 등) 및 배수시설(측구 등)을 설치하여 용수 유입 방지조치 실시
  - 토석의 붕괴·낙하가 발생할 수 있는 장소에는 방책 등 방호시설 및 출입금지 조치 표지판을 설치
- 동절기에는 콘크리트 타설 시 경화 지연 및 동결에 의한 강도가 현저히 저하되어 붕괴 위험이 높아지므로 혼화제 사용 또는 한중콘크리트 사용, 재료의 가열, 보온 또는 급열 양생 등의 조치 실시
- 거푸집동바리를 지반에 설치할 경우 지반의 동상\* 및 융해(融解)\*\*에 의해 변위가 일어나지 않도록 조치
  - \* 지반의 동결로 부풀어 오르는 현상
  - \*\* 지반의 함수비 증가로 지지력이 감소되는 현상
- 동상·융해에 대비하여 지반치환 또는 버림콘크리트 타설, 받침목, 전용받침 철물, 받침판 등을 설치하여 지지력을 확보하고 부동침하 등을 사전에 방지

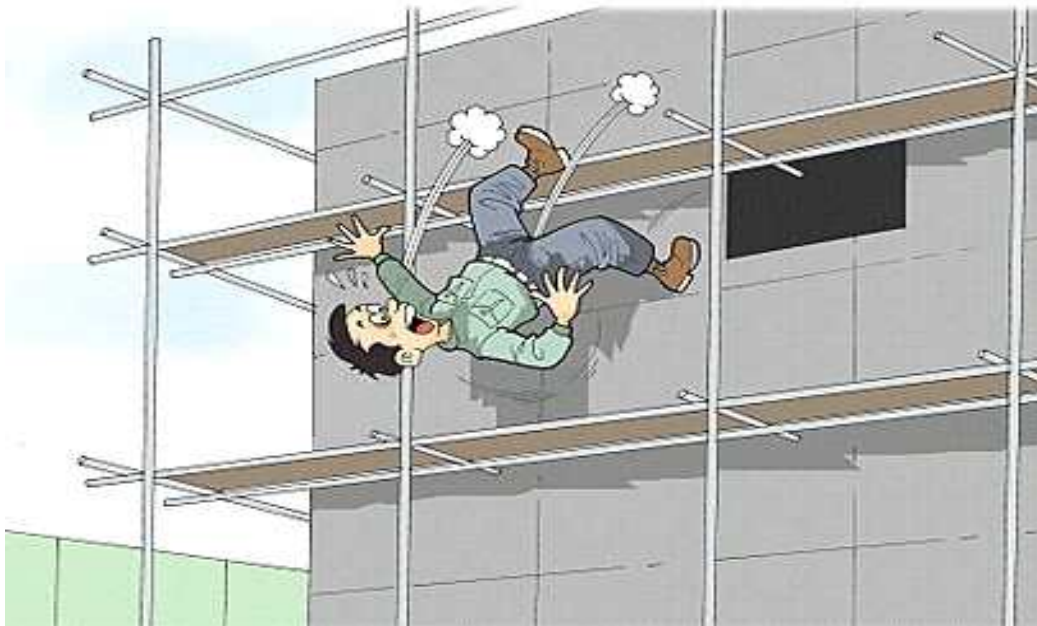
### 재 해 상 황 도

| 재해개요 | 2021. 1. 12.(화) 08:40경 부산광역시 수영구 소재 주상복합 공사 현장에서 안전난간대가 설치되지 않은 외부비계 작업발판 단부 개구부 주변에서 창틀주변 방수작업을 하던 중 지상층 콘크리트 바닥(h=27m)으로 떨어져 사망한 재해임 | | |

- 비계 작업발판 단부에 안전난간 설치 후 작업
  - 추락위험이 있는 외부비계 작업발판 위에서 창틀 주변 방수작업 등을 할 경우에는 작업발판 단부에 안전난간을 설치하고 작업하여야 함
  - 또한 창틀이 설치된 건물벽면과 비계사이 공간이 넓어 추락위험이 있을 경우에는 안전방망 설치 또는 안전대 걸이시설을 설치하고 안전대를 착용한 상태에서 작업하는 등 추락방지 조치를 하여야 하고
  - 건물 내부에서 외부비계로 이동할 수 있는 가설계단 설치 등 안전한 통행로를 확보하여야 함
- 개인보호구 지급 및 적정 착용여부 관리감독 철저
  - 사업주는 근로자에게 안전모 등 작업 상황에 맞는 개인보호구(안전모 등)를 지급하고 올바르게 착용한 상태에서 작업하도록 관리감독을 철저히 수행하여야 함

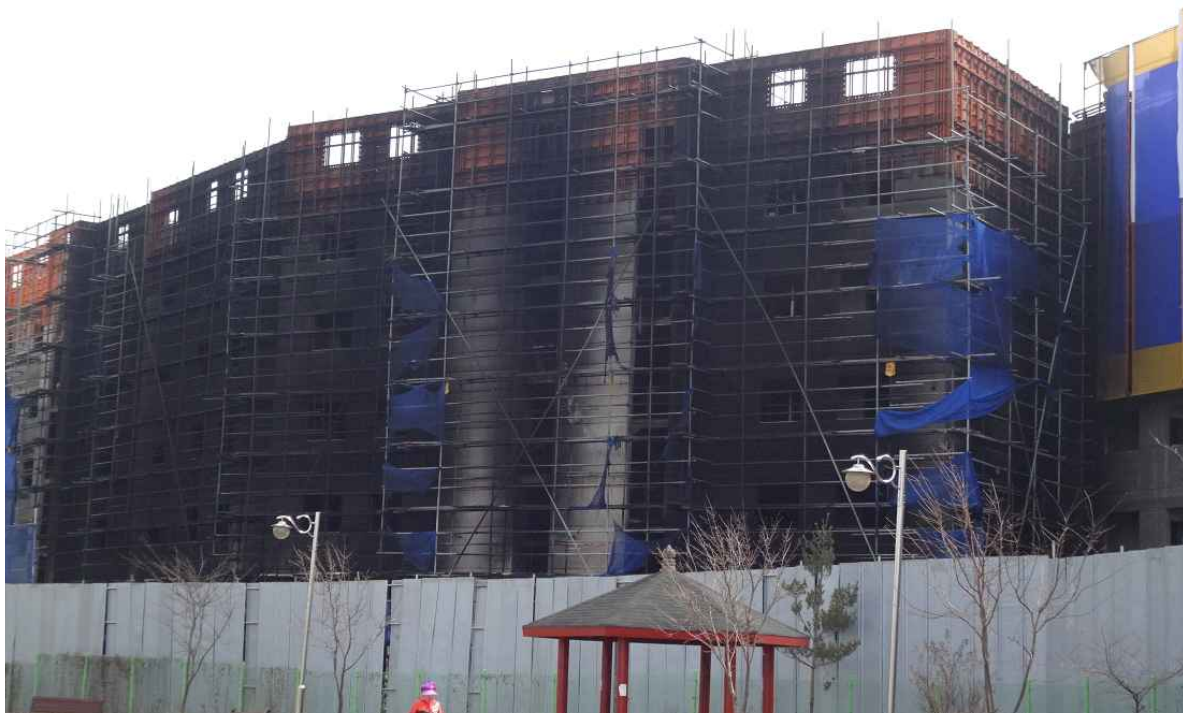
[사진 1] 재해발생현장 전경(외부 비산방지망 소실)

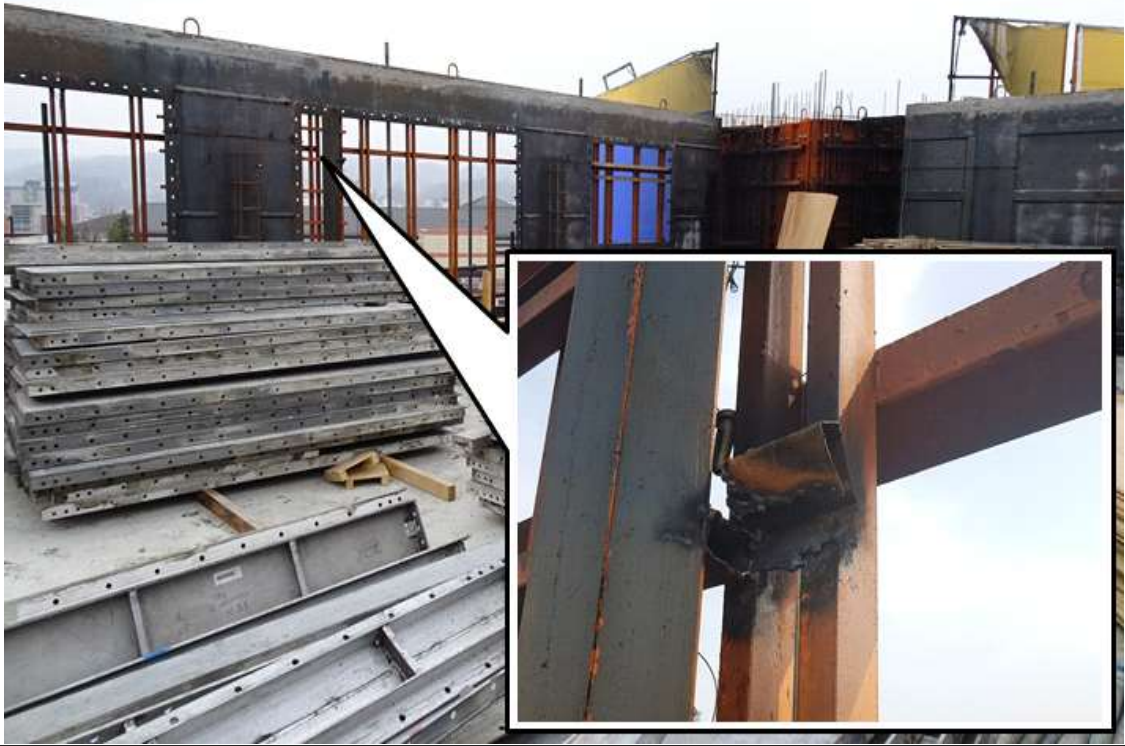
[사진 3] 작업장소 및 용단 대상 (6층 강품 수평부재)

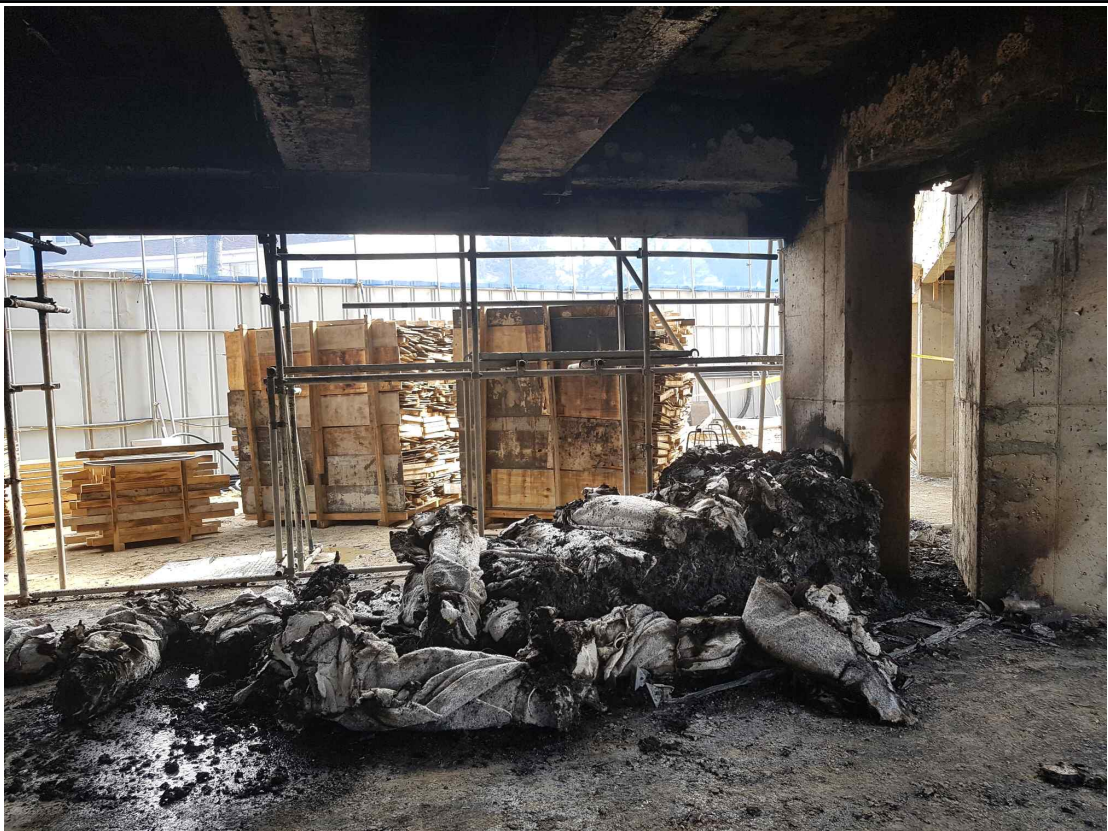
[사진 4] 최초 가연물(1층에 쌓여있던 단열재 더미)

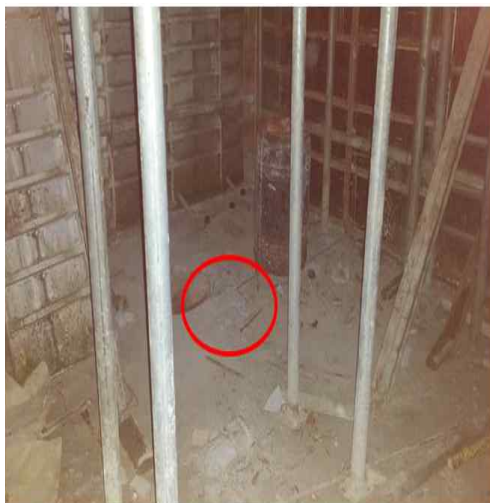
### 재 해 상 황 도

| 재해개요 | 2019. 2. 10.(일) 09시 45분경(추정) 서울특별시 영등포구 소재 OO아파트 건설공사 현장 101동 옥탑 2층에서 피재자가 콘크리트 타설 후 보온 양생용으로 피워놓은 드럼난로의 코코넛탄이 연소되며 발생한 일산화탄소에 의해 중독·질식 사망한 재해임 | | |

| 안전대책 | <ul style="list-style-type: none"> <li>○ 밀폐공간 작업 전 <b>산소 및 유해가스 농도 측정</b></li> <li>○ 밀폐공간 작업장소 <b>감시인 배치</b></li> <li>○ 밀폐공간 작업 전·작업 중 <b>환기 지속 실시</b></li> <li>○ 밀폐공간 작업 시 <b>공기호흡기 또는 송기마스크 착용</b> <ul style="list-style-type: none"> <li>▶ 밀폐작업시 작업 전과 작업 중 적정공기 상태가 유지되도록 환기하거나, 환기가 매우 곤란한 경우 공기호흡기 또는 송기마스크를 착용</li> </ul> </li> <li>○ <b>밀폐공간 작업 프로그램을 작동</b> <ul style="list-style-type: none"> <li>▶ 밀폐공간 작업허가서 작성 등 밀폐공간 작업프로그램을 작동</li> </ul> </li> <li>○ 코코넛탄 제조사의 <b>유해성정보 제공</b></li> </ul> |

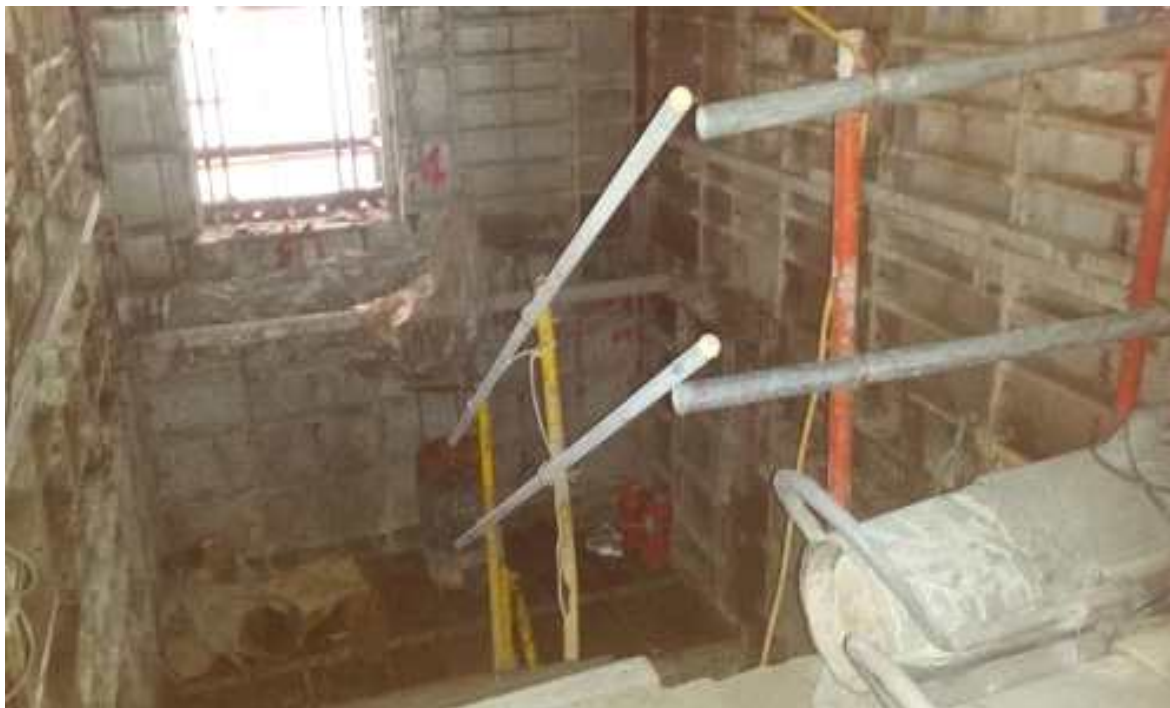
[사진2] 계단참에 설치된 드럼 난로

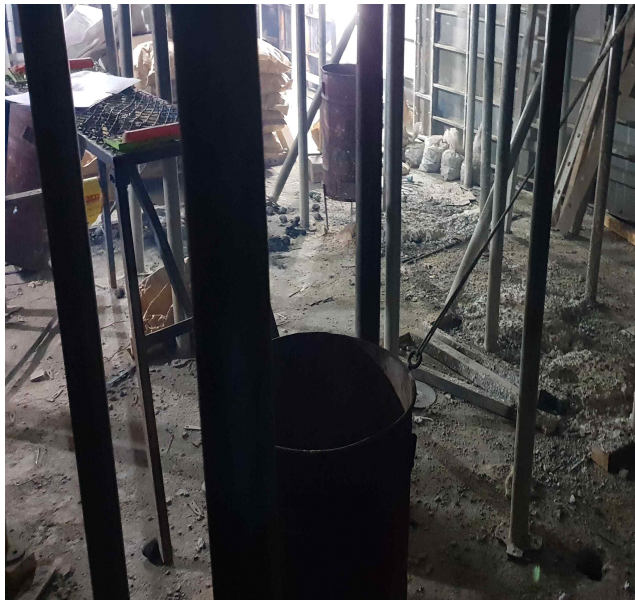
### 재 해 상 황 도

| 재해개요 | 2019. 1. 15.(화) 23:00경(추정) 경기도 시흥시 소재 공동주택 신축현장 아파트 옥탑2층에서 피재자 2명이 콘크리트 타설 후 보온양생용으로 피워놓은 드럼난로의 숯탄 보충작업을 하던 중 숯탄이 연소되며 발생한 일산화탄소에 의해 중독·질식하여 사망한 재해임 | | |

| 안전대책 | <ul style="list-style-type: none"> <li>○ 「밀폐공간 작업 프로그램」 <b>현장 작동성 강화</b> <ul style="list-style-type: none"> <li>- 콘크리트 양생작업에 대한 밀폐공간 작업허가서 발부 및 관리 철저</li> </ul> </li> <li>○ 밀폐공간 작업 시 필수 <b>3대 안전수칙 준수</b> <ul style="list-style-type: none"> <li>- 작업 전 밀폐공간 내부 산소 및 유해가스 농도 측정</li> <li>- 밀폐공간 출입 전 및 작업 중 환기 지속 실시</li> <li>- 구조작업 시 송기마스크 등 보호장비 착용 및 정기적인 긴급구조훈련 실시</li> </ul> </li> <li>○ 밀폐공간에서의 안전한 <b>작업방법 교육 실시</b>(사업주, 관리감독자, 작업근로자 간 정보공유) <ul style="list-style-type: none"> <li>- 신규 채용자에 대한 배치 전 밀폐공간 특별안전보건교육 실시 강화</li> </ul> </li> </ul> |

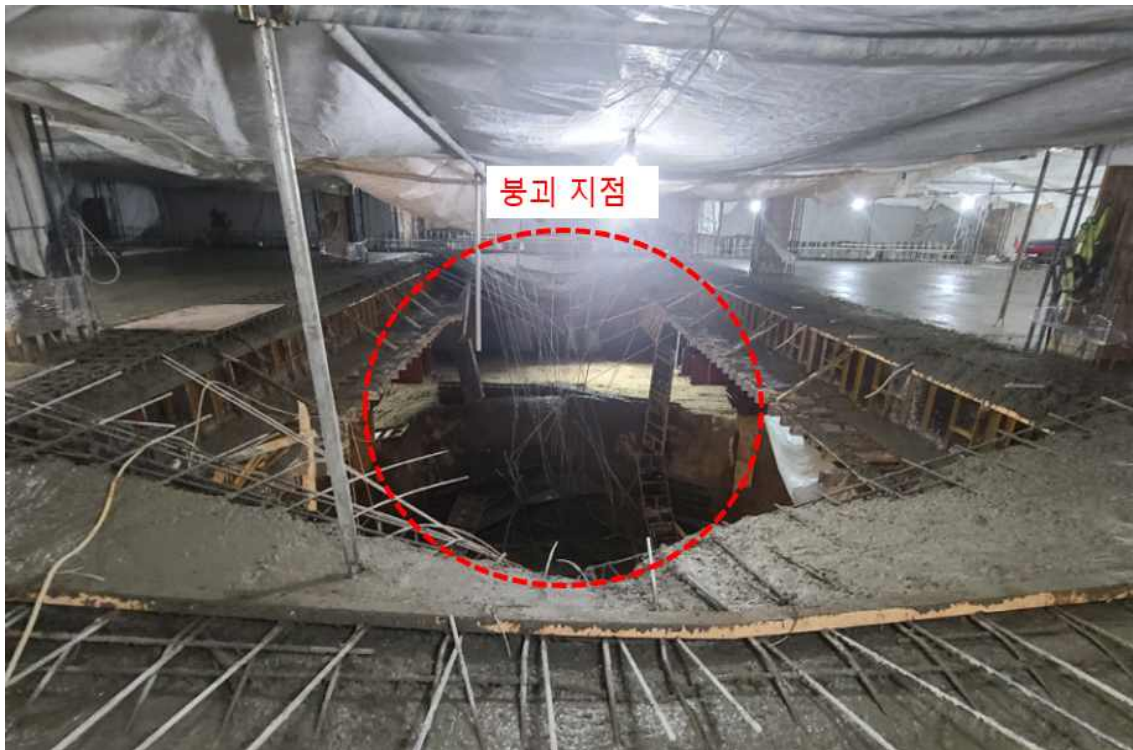
### 재 해 상 황 도

| 재해개요 | ○○은행 통합별관 신축공사현장에서 지하1층 지하주차장 바닥 슬라브 타설 작업 중 데크플레이트가 붕괴하여 콘크리트 타설 작업자 5명이 떨어져 부상당한 재해임 | | |

- 콘크리트 타설작업 시 작업 전에는 데크플레이트 접합부 등 거푸집동바리 설치 상태를 확인하여 이상이 있다고 판단되는 경우 충분한 보강조치를 하여야함
- 작업 중에는 데크플레이트의 변형·변위 유무 등을 감시할 수 있는 감시자를 배치하여 이상 발생 시 작업 중지 및 근로자를 대피시켜야 함
- 집중타설 및 높은 타설이 발생되지 않는 장비와 도구 선정, 작업 순서와 세부방법을 결정하는 등 작업환경을 충분히 고려하여, 계획을 수립·실행 하여야 함

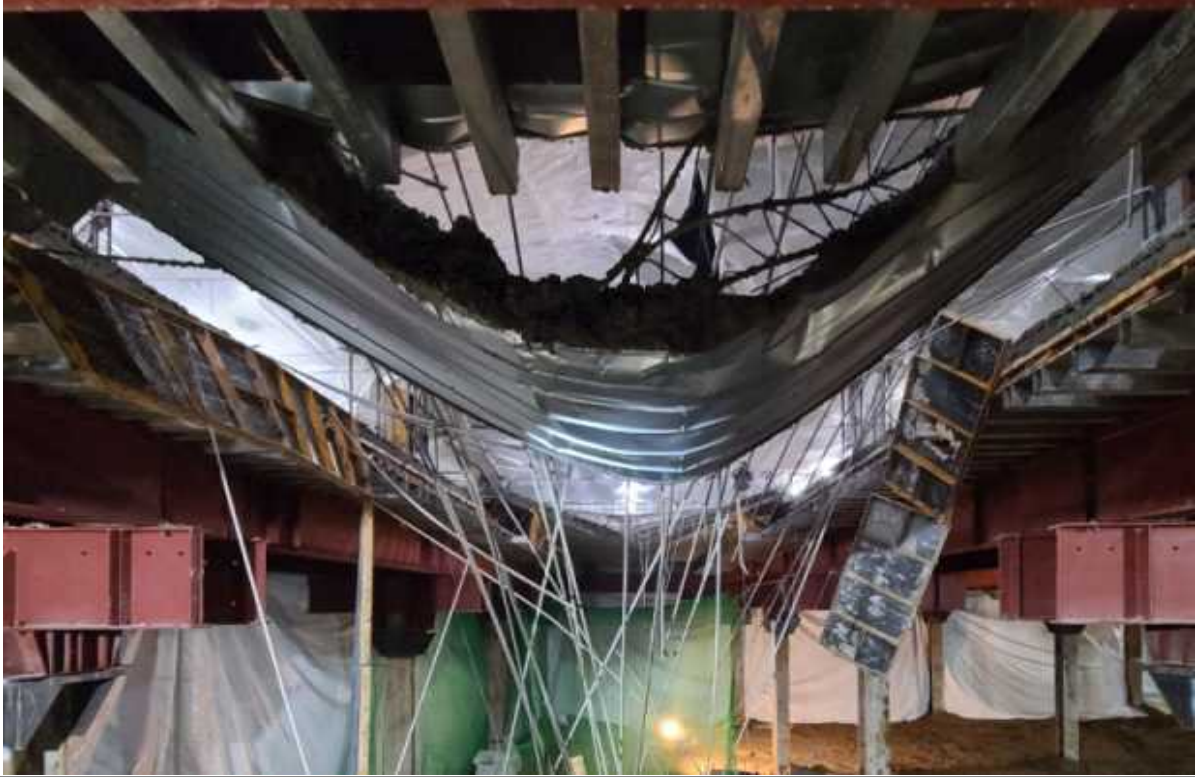
[사진1] 좌굴된 데크플레이트

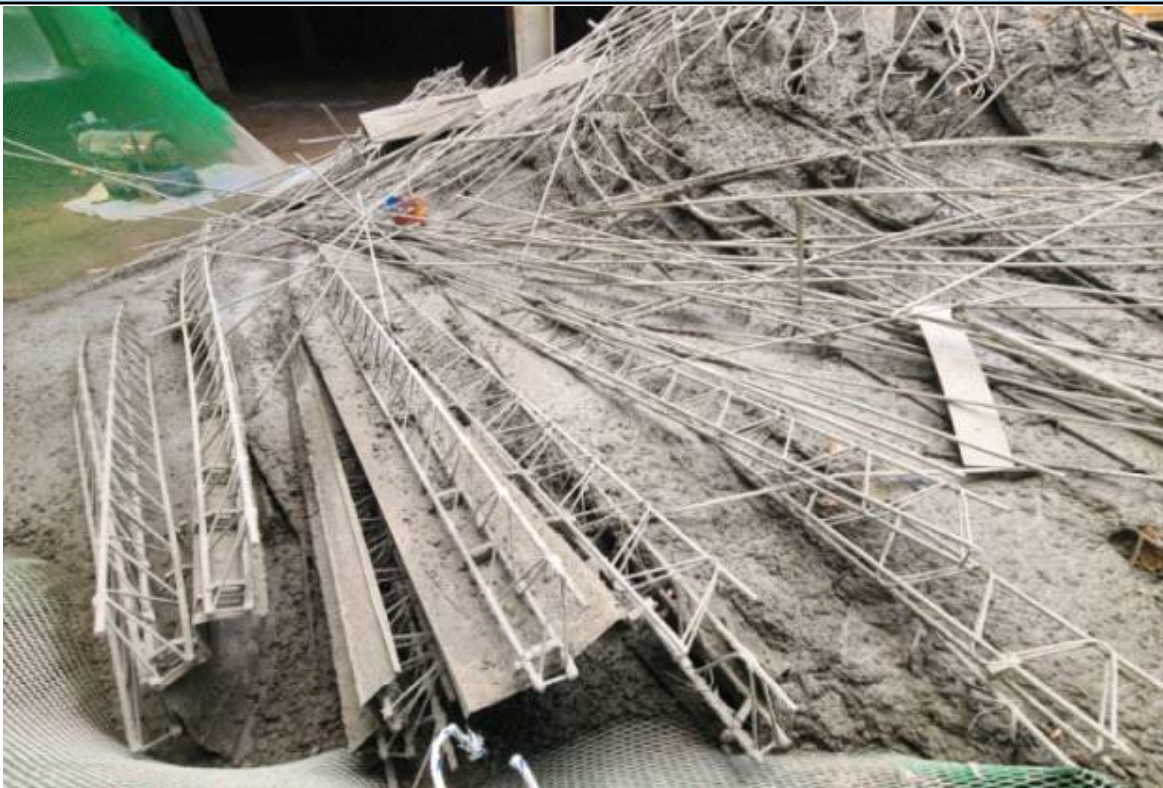
[사진2] 붕괴되어 굴착면에 떨어진 데크플레이트

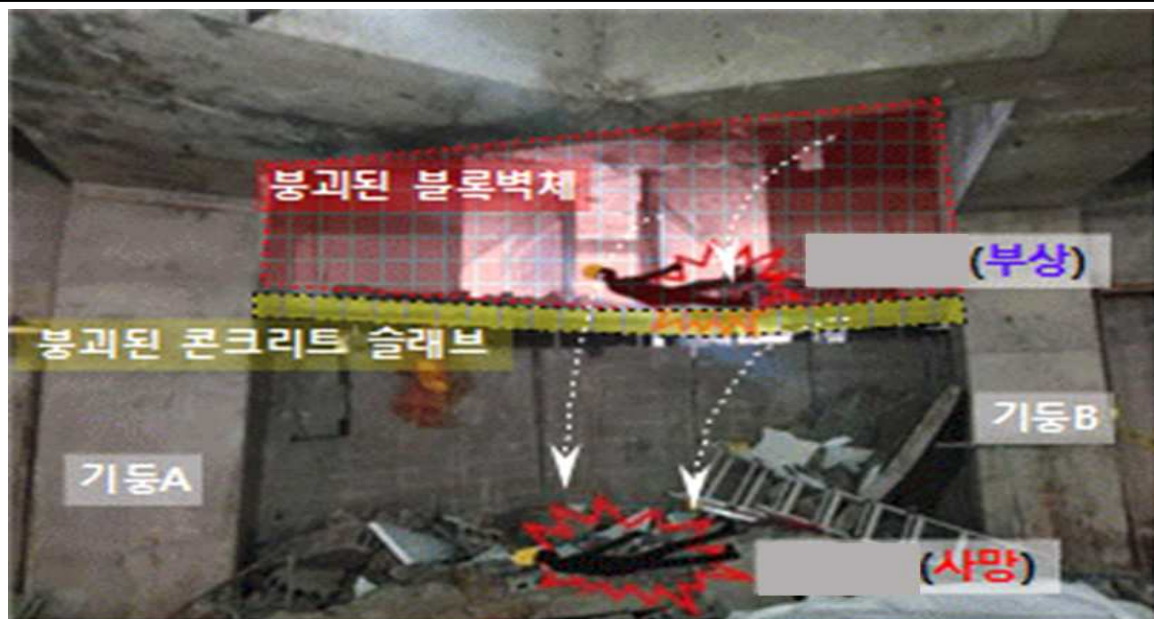
### 재 해 상 황 도

| 재해개요 | 제주 중문 ○○호텔 리노베이션 및 증축 공사 현장에서 기존 호텔 본동 대수선 공사의 지하 2층 바닥 슬래브 보강작업을 위해 기존 슬래브 하부 블록벽체 등 철거 작업 중 기절단된 지하2층 바닥 슬래브가 붕괴되면서 1명 사망, 1명 부상을 당한 재해임 | | |

| 안전대책 | <ul style="list-style-type: none"> <li>○ 구조물 또는 이와 유사한 시설물의 안전성 평가 실시 <ul style="list-style-type: none"> <li>- 구조물 해체공사 시 해체 구조물의 무게 또는 그 밖에 부가되는 하중 등으로 붕괴 등의 위험이 있을 경우 작업시작 전에 안전성 평가를 하고, 근로자에게 미칠 위험성을 미리 제거하기 위해 콘크리트 슬래브 하부에 안전대책(동바리지지 등) 수립 시행.</li> </ul> </li> <li>○ 해체작업구간 사전조사 및 작업계획서 작성 <ul style="list-style-type: none"> <li>- 내력벽 해체로 인해 건물의 내력저하 발생 및 편심, 하중 전이로 인한 미해체 벽체에 부가하중 발생 등으로 건물의 붕괴 위험이 있을 경우 구조 안전진단 등 안전성평가를 실시하여야 함</li> <li>- 내력벽 해체에 따른 건물의 붕괴 위험 방지를 위해 구조보강 지지대를 설치하는 경우 지지대 상세 설치방법 등은 관련전문가의 구조검토를 거친 방법으로 이루어져야 함</li> </ul> </li> </ul> |

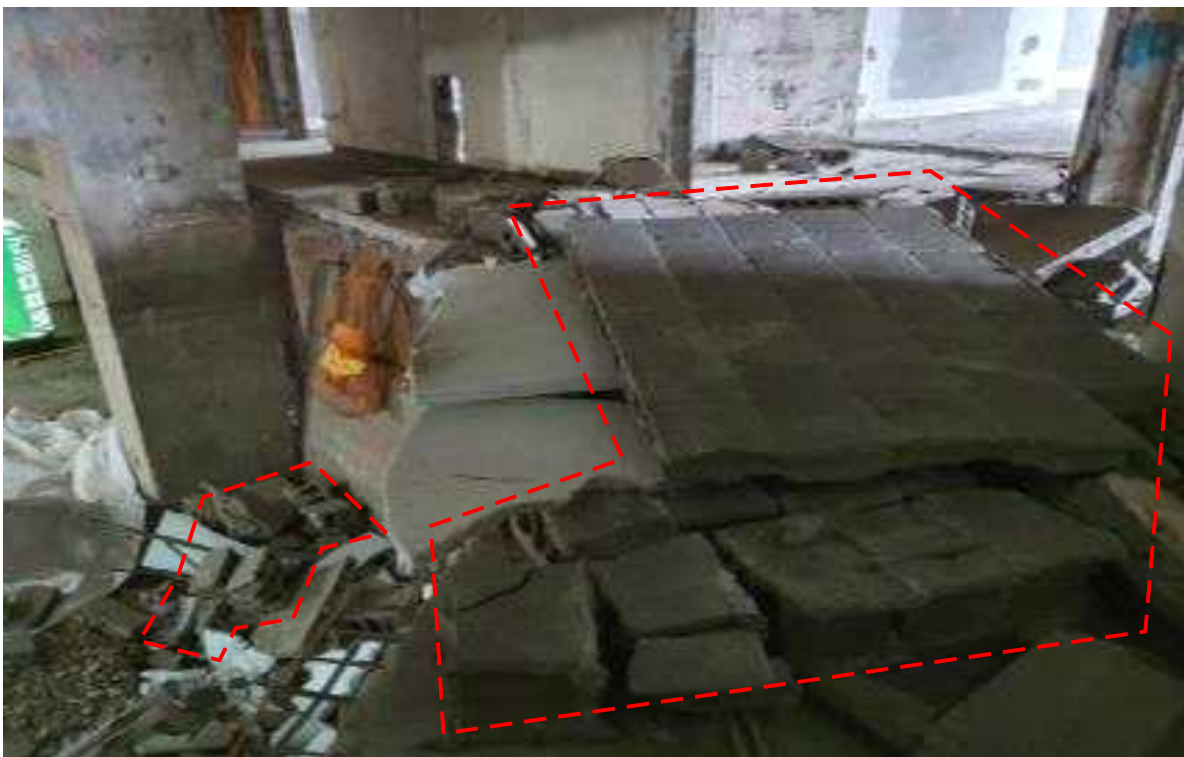
[사진 2] 붕괴된 블록벽체
