지게차 재해사례와 위험요인

☑ 관내 재해사례 및 대책

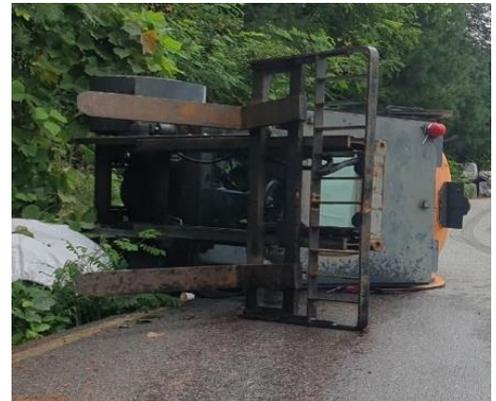
재해 현장

충북 충주시 소재 사업장 내에서 재해자가 지게차로 폐기물이 담긴 톤백을 포크에 걸고 경사로를 내려가던 중 넘어지면서 지게차 헤드가드와 바닥 사이에 끼여 사망

1. 작업계획서 작성 및 지게차 운행통로 확보
2. 지게차 주행 시 운전자 안전띠 착용
3. 언덕, 경사지 등에는 지게차가 넘어지지 않도록 방호 가이드 설치 또는 유도자 배치
4. 지게차 운행 시 전방 주시 철저

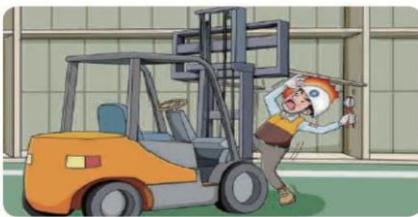
지게차 수리 중 포크 낙하

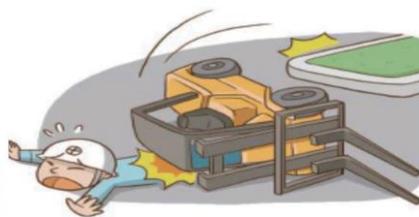
헤드가드와 바닥 사이에 끼임

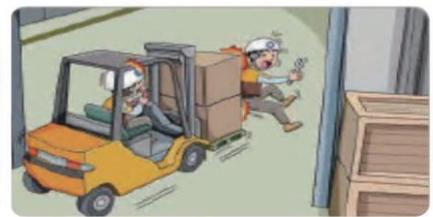
지게차와 작업자가 부딪힘
