안전보건 가이드라인

# 장마철 건설현장

고용노동부

산업재해예방  
안전보건공단

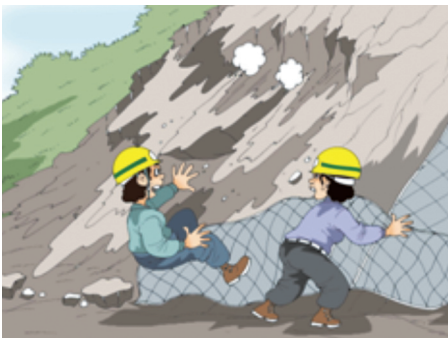
집중호우로 인하여 흙막기(절토) 경사면이 무너지며(붕괴되며) 매몰 사망

- 흙막기 경사면 우수침투 방지 조치
- 산마루측구(gutter, 側溝), 배수로 등 배수 시설 확보

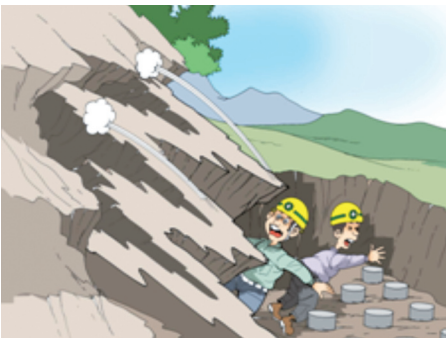
굴착면 상부 토사가 무너지면서 굴착 바닥면에서 작업중인 근로자 3명 매몰

- 지반 굴착면 기울기 준수
- 굴착전 사전 지반조사 철저
- 빗물 등 침투방지조치

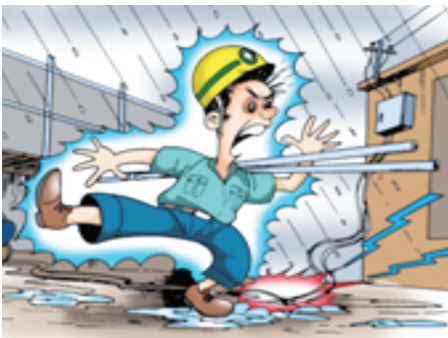
이동전선의 피복이 불량한 부분이 습기가 있는 바닥에 노출되어 감전 사망

- 전기 기계 · 기구 배선의 절연 조치 철저
- 누전차단기 설치 및 접지실시
- 통로바닥 및 습윤한 장소에 배선 금지

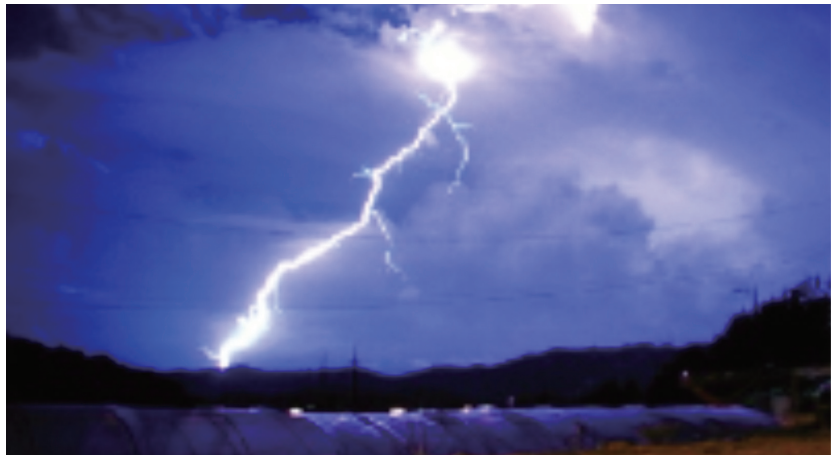
• 대기 또는 뇌운(雷雲)과 지표물체 사이에 생기는 방전현상

\* 낙뢰는 발생 예측이 어렵고, 발생지역이 광범위하며, 막대한 에너지를 순간 방출함.

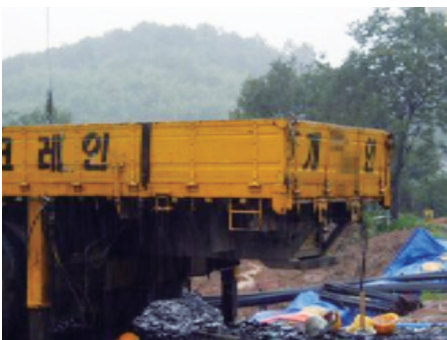
도로 건설현장에서 카고 크레인 적재함 아래서 비를 피하던 중, 낙뢰로 인하여 1명이 사망하고 5명이 부상

- 낙뢰 발생시 즉시 야외 작업을 중지하고, 안전한 곳(큰 건물 · 자동차 내부 등)으로 대피
- 차량 등에 낙뢰가 발생할 경우 통전으로 인해 타이어가 과열로 터질 수 있으므로 접근금지

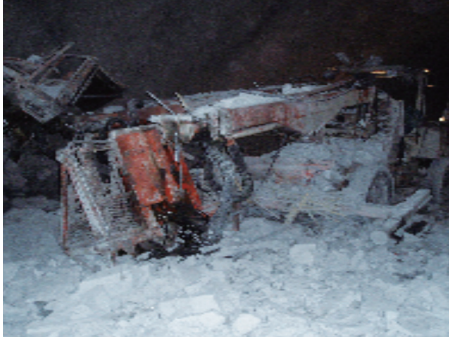
터널 현장에서 근로자 6명이 화약 장약작업을 완료 후 최종 뇌관을 연결하고 철수 과정에서 낙뢰로 인한 폭발로 3명이 부상

- 낙뢰 발생시 즉시 발파 작업을 중지하고, 안전한 곳으로 대피
- 발파전 누설전류 측정 철저
- 피뢰침 설치 및 비전기식 뇌관 사용 검토

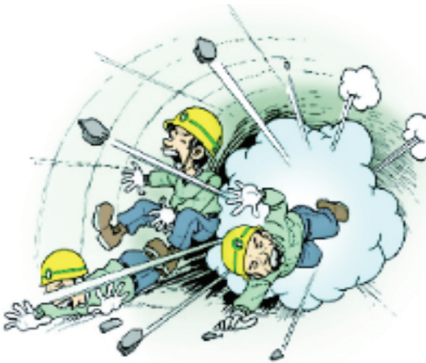
도로 현장에서 터널 장약작업을 하던 중 낙뢰에 의한 폭발이 발생, 2명이 사망하고 6명이 부상

- 낙뢰 발생시 즉시 발파 작업을 중지하고, 안전한 곳으로 대피
- 발파전 누설전류 측정 철저
- 피뢰침 설치 및 비전기식 뇌관 사용 검토

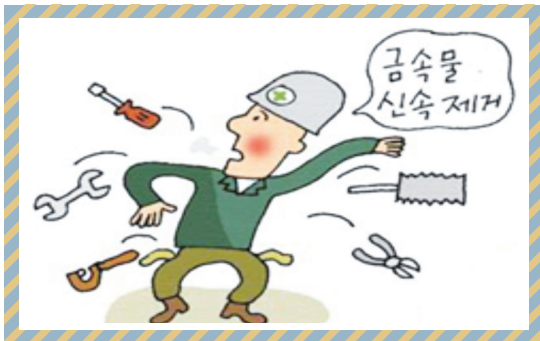
- 3 철근, 강관 파이프 등 금속류 자재 등의 운반 작업 및 크레인 등에 의한 자재 인양 작업을 금지할 것

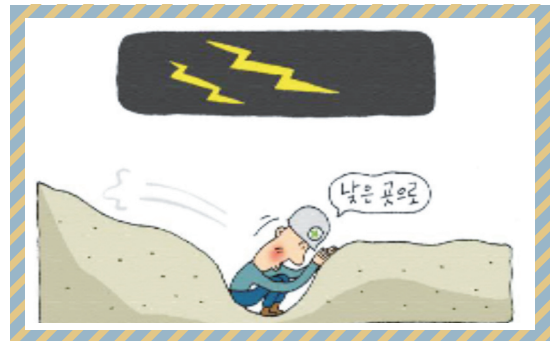
- 4 공터에 고립 시에는 낮은 자세를 취할 것 (엎드리는 등의 인체와 바닥의 접촉 면적이 넓은 자세는 오히려 더 위험)

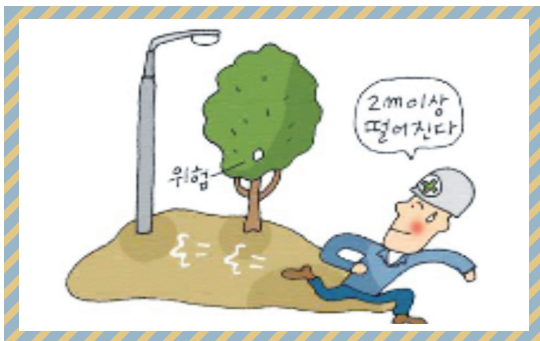
- 5 울타리, 금속재 배관 등 낙뢰 전류의 통전 경로가 될 수 있는 금속체와 고압선·전신주 주변, 공터의 고립된 큰 나무 등의 밑에서 멀리 떨어질 것

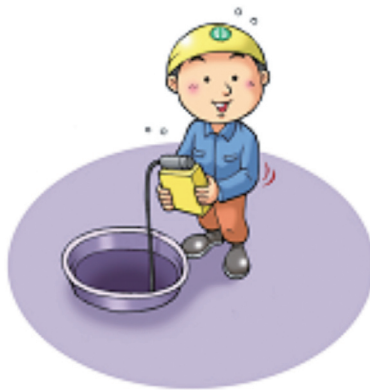
- 산소 및 유해가스의 농도측정은 반드시 공기 측정 장비의 조작과 그 결과에 대한 올바른 해석을 할 수 있는 자가 수행하여야 함

- 밀폐공간에서 작업을 하기 전 산소 및 유해가스 농도를 측정하여 적정 공기인지 여부를 평가하여야 함

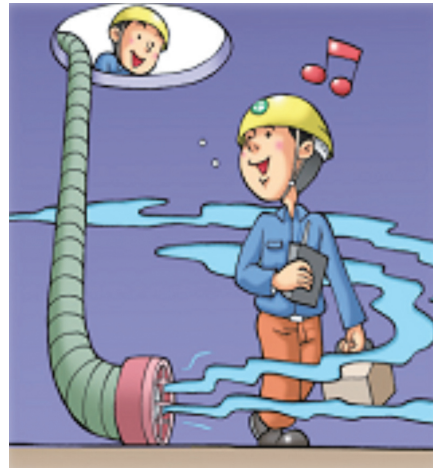
## 환기

- 환기는 밀폐공간내 공기상태를 적정공기 상태로 만들기 위한 수단으로 밀폐공간작업에서 중요한 안전작업 수단
- 밀폐공간 내 공기상태가 정상범위 내에 있었다 하더라도 작업 중에 산소가 소모되거나 유해가스가 발생하여 질식을 일으킬 수 있음
- 이 때문에 밀폐공간 내에서 이루어질 작업의 특성을 사전에 검토하여 환기방법을 결정하는 것이 중요

\* 밀폐공간작업 허가 시 적절한 환기방법을 채택하고 있는지 충분히 검토하여야 함  
 밀폐공간 작업 시 다음 사항에 유념하여 환기를 하여야 함

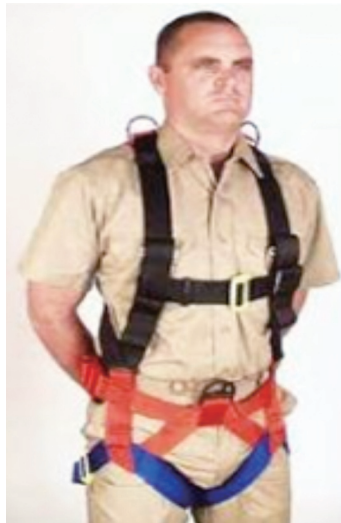
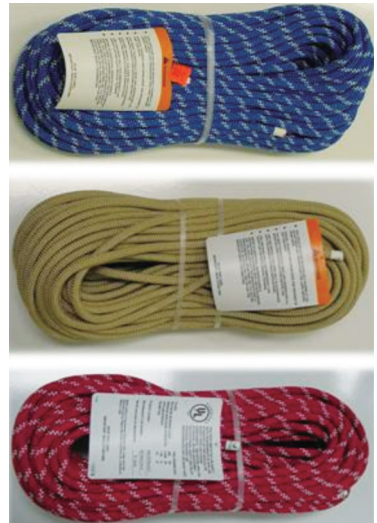
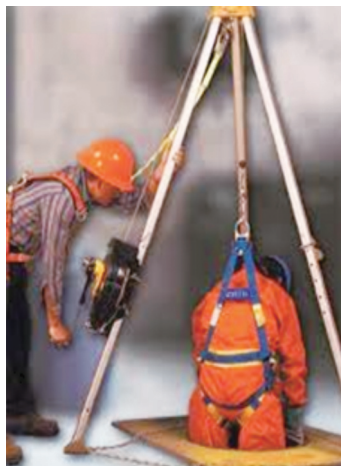
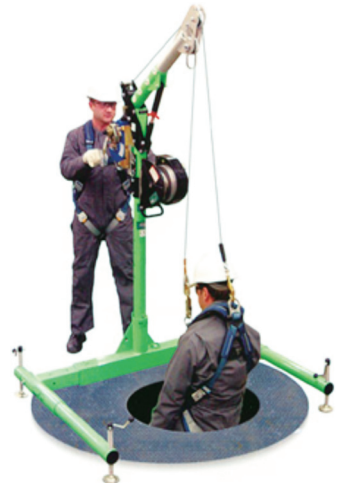
### 안전대와 구명줄, 구조용 삼각대

- 밀폐공간은 용기·탱크 등 시설 내부, 지하, 갱, 맨홀, 피트로 들어가는 경우 승강구나 오르내리는 사다리가 있을 수 있음. 따라서 들어가는 과정이나 내부에서 작업할 때 떨어질 위험이 있음
  - 탱크 바닥이나 기타 습기 찬 환경의 바닥, 사다리 발판이 매우 미끄러울 수 있음
- 이러한 떨어질 위험에 대비하기 위해 안전대와, 구명 밧줄을 착용하여야 함

- 또한 응급상황 발생 시 밀폐공간 내부로 들어가지 않고 외부에서 구조하기 위한 구조용 삼각대 등을 갖추어 두어야 함

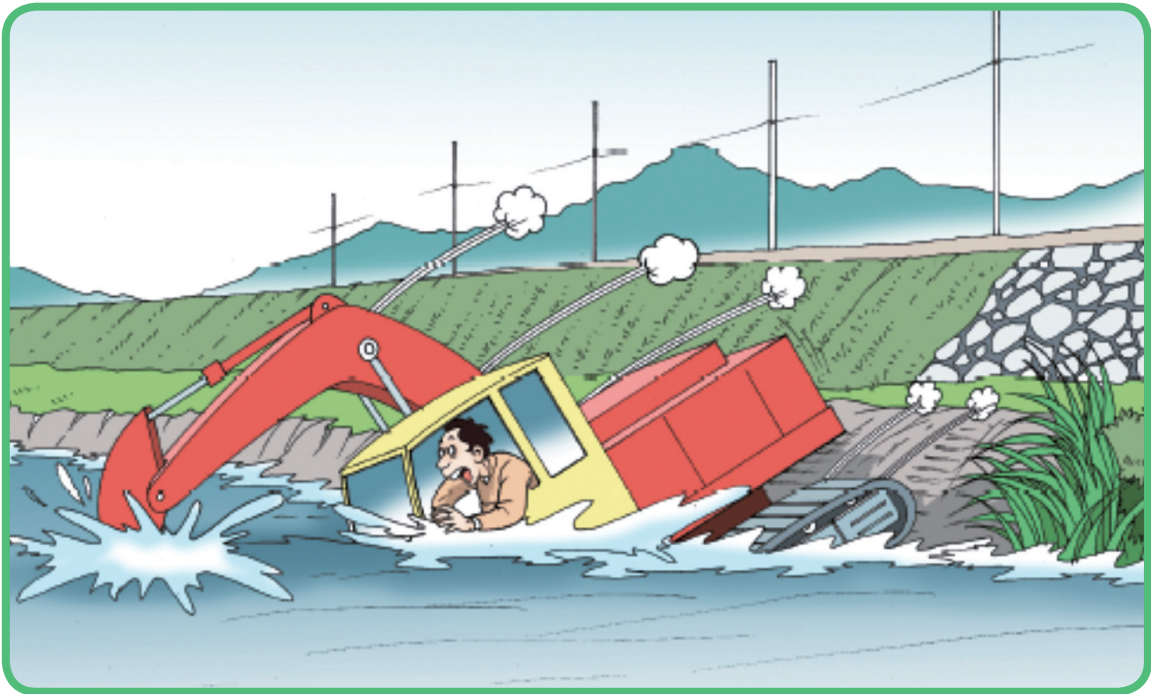
### 1 재 해 상 황 도

| 재해개요 | ○○재해위험지구 정비사업 현장에서 하청업체 소속 피재자가 굴삭기(0.2m³)를 이용하여 오타방지망을 제거하던 중 하천 가장자리에서 미끄러져 전도되면서 익사 | | |

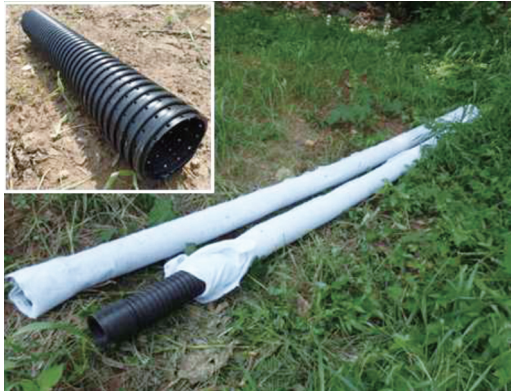
[사진 1. 유공관(Ø10cm, L:4m)]
