## 재해개요

2021년 6월 7일(월) 14시 30분경 서울시 강동구 소재 아파트 외벽도장 공사현장에서 건물 4층 높이(11M)의 차량 탑재형 고소작업대(스카이)를 이용한 외부 도장작업 중 고소작업대를 이동시키는 과정에서 재해자가 지상으로 추락하여 사망

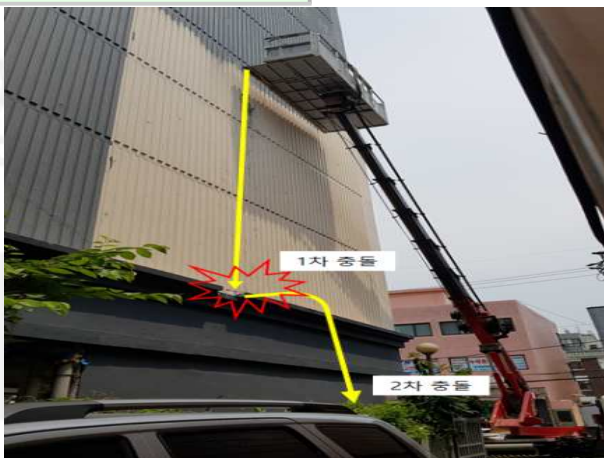
< 사고발생 상황 >

- 작업계획서 작성 및 안전작업절차 준수
  - 사고의 위험이 높은 고소작업대 탑승 작업 시에는 추락 등의 재해를 예방하기 위하여 작업구간에 적합한 작업방법의 수립 후 작업계획에 따른 안전한 작업을 진행하여야 함.
- 안전난간 설치, 개인보호구 지급 및 안전대 체결
  - 작업대 전면에 안전난간을 설치하여 오동작, 작업대의 흔들림, 불균형한 자세 등으로 인한 추락 위험을 예방하여야 함.
  - 안전모를 지급하여 착용도록 하여야 하며, 안전대를 지급하고 체결하여 추락으로 인한 위험을 예방하여야 함.

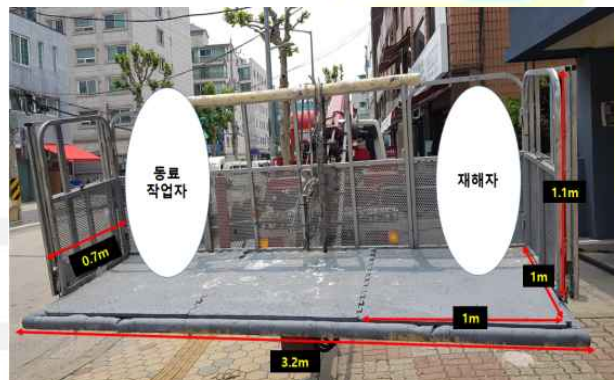
< 작업대 탑승현황 >
