재해 개요

- 2021.07.10.(토) 10:40경 강원도 평창군 소재 절토사면 보강공사 현장에서 슛크리트 시공된 절토사면의 요철을 제거하던 중, 작업자가 착용하고 있던 등반용 안전대가 로프에서 탈락되며 바닥으로 떨어져(H≒70m) 사망한 재해임

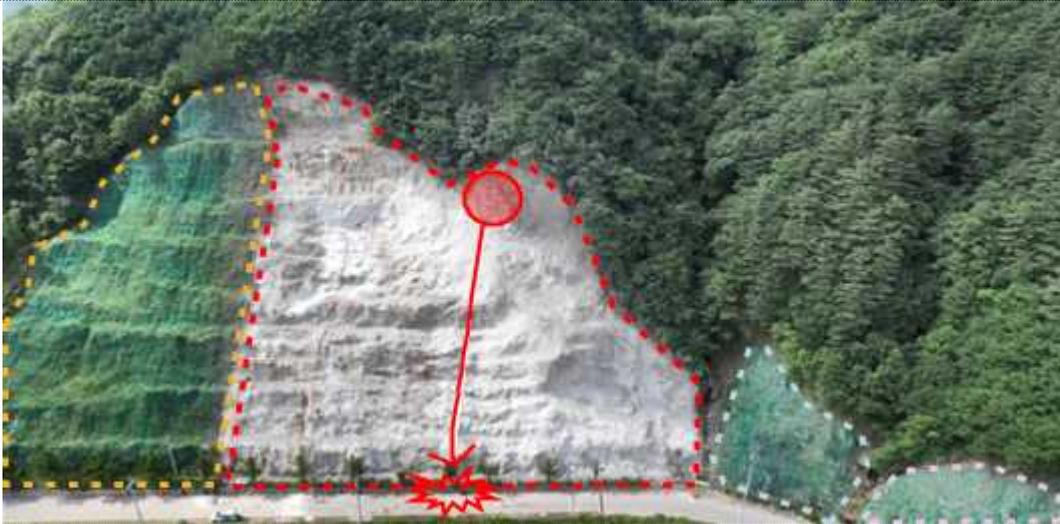
- 안전대 부착설비 미설치
 - 절토사면과 같이 떨어질 위험이 있는 높이 2m 이상 장소에서 근로자가 작업하는 경우, 안전대를 걸어 사용할 수 있는 부착설비(수직구멍줄)를 설치하여야 하나, 안전대 부착설비를 설치하지 아니하여 안전대(추락방지대)를 착용(부착)하지 못한 근로자가 떨어져 사망함
- 안전대 미착용
 - 절토사면과 같이 떨어질 위험이 있는 장소에 작업발판, 추락방호망을 설치하기 곤란한 경우, 안전대를 착용하도록 하는 등 떨어짐 위험을 방지하기 위한 조치를 하여야 하나, 등반용 하네스만 착용하고 안전대를 미착용한 상태로 작업 중 떨어져 사망함

- 안전대 부착설비 설치
 - 사업주는 떨어질 위험이 있는 높이 2m 이상 장소에서 근로자가 작업하는 경우 안전대를 걸어 사용할 수 있는 부착설비를 설치하여야 함
- 안전대 착용
 - 사업주는 떨어질 위험이 있는 장소에서 작업을 하는 근로자에게 안전대를 지급하고 착용하도록 하여야 함
