## 재해 개요

- 2022. 09. 13.(화) 11:35경, 경기 □□시 △△구 소재 「○○○○」 공사 현장에서, ○○ 소속 피해자가 ◇◇ 주변 산 경사지반의 토사 및 암석 정리 작업을 하기 위해 굴착기를 운전하여 임의로 설치된 작업발판 위를 이동하던 중 전도되는 굴착기에 깔려 사망한 재해임

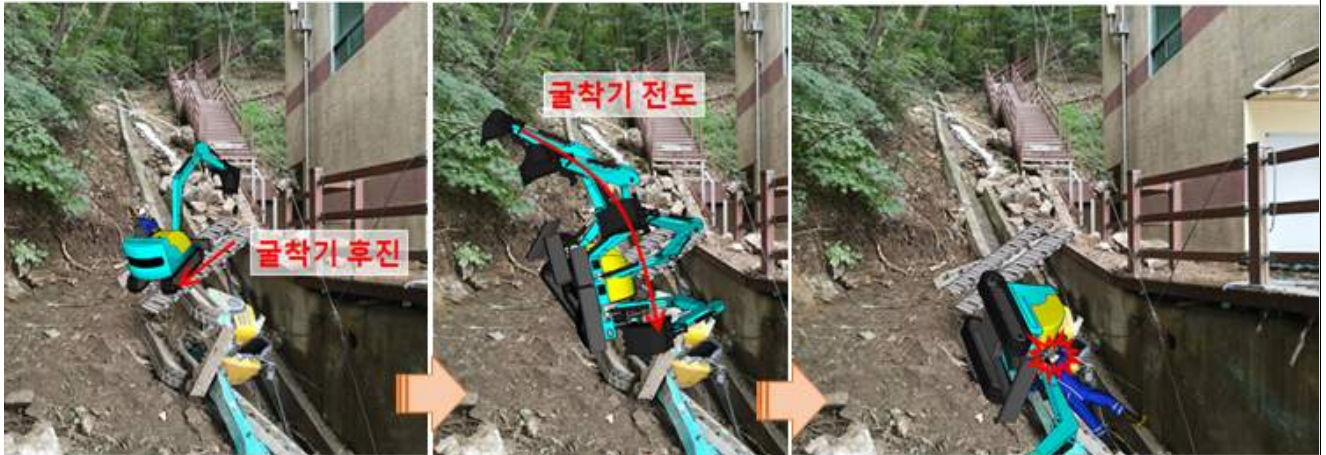
- 굴착기(차량계 건설기계) 사용 작업 시 전도방지 조치 미실시**
  - 굴착기가 이동 가능한 지반(통로) 확보 및 굴착기를 이동시키기 위해 설치한 발판의 고정상태 확인 등의 굴착기 전도방지 조치를 하지 않음
- 굴착기(차량계 건설기계) 사용 작업 작업계획서 미작성**
  - 해당 작업장소의 지형·지반상태를 고려한 사전 조사를 실시하지 않고, 굴착기(차량계 건설기계)의 운행경로·작업방법 등의 내용을 포함한 작업계획서 미작성
- 위험성평가 위험요인 파악 미흡 및 위험성 감소대책 미준수**
  - 굴착기 작업 위험성평가 시, 위험성 결정 결과에 따라 위험성을 감소시키기 위한 대책을 수립하고 실행하여야 하나, 굴착기 전도·추락 위험요인에 대한 위험성 감소대책을 실행하지 않음

- 굴착기(차량계 건설기계) 사용 작업 시 전도방지 조치 실시**
  - 사전 작업계획을 수립 후 그 계획에 따라 굴착기의 운행경로 확보하여야 하며 발판을 견고하게 설치(고정)하고, 지반의 부동침하 방지, 갯길의 붕괴 방지, 도로 폭의 유지 등 전도 방지에 필요한 조치를 하여야 함
- 굴착기(차량계 건설기계) 사용 작업 작업계획서 작성 및 준수**
  - 사전조사 결과를 고려하여 굴착기(차량계 건설기계)의 운행경로·작업방법 등의 내용을 포함한 작업계획서를 작성하고 그 계획에 따라 작업을 하도록 하여야 함
- 위험성평가 시 작업장 내 모든 위험요인 파악 및 위험성 감소대책 실행**
  - 최초 위험성평가 시 전체작업을 대상으로 하여야 하며, 위험성 결정 결과에 따라 위험성을 감소시키기 위한 대책을 수립하고 실행하여야 함
