# 찜질방 재(ash) 제거작업중 일산화탄소 중독

| 재해일자 | 2014년 12월 21일 | 재해현황 | 사망 1명 |
| 작업명 | 재(ash) 제거작업 | 재해장소 | ○○찜질방 불가마 내부 |

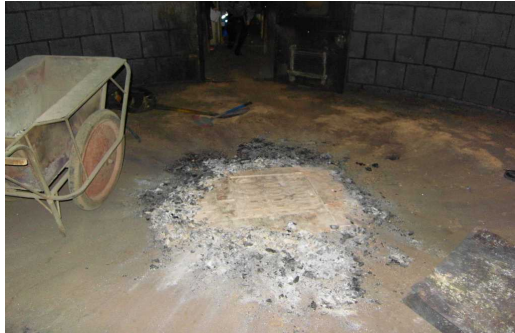
[ 재 제거작업현장 ]

2014년 12월 21일 07:30분경 ○○찜질방 불가마 내부에서 재 제거작업을 수행하던 재해자가 일산화탄소에 중독되어 쓰러진 것을 동료근로자가 발견하여 119에 신고하였으나 사망한 재해임

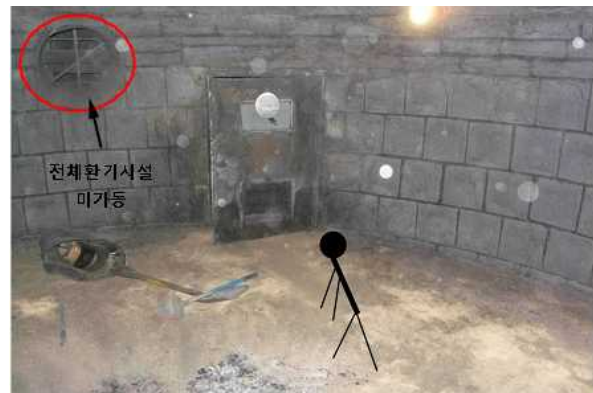
1. 산소 및 유해가스 농도측정 미 실시
2. 밀폐공간 작업시 해당 작업공간을 적정공기 상태가 유지되도록 환기 미 실시
3. 적절한 보호구(송기마스크, 공기호흡기) 미 착용

### 【참 고】 작업시 환기시설 미가동

- 사업주는 연소가 끝난 후 일산화탄소 농도가 급격히 증가됨으로 불가마 출입전 충분한 환기 실시 및 재 제거 작업 중 배풍기 가동, 출입문 완전개방 등의 조치를 하고
- 환기 후에도 송기마스크 등의 보호구를 착용하고 출입하도록 조치
