## 개구부 덮개가 뒤집히며 떨어짐

| 사업장명 | 0000 | 발생일시 | 2023. 3. 6.(월) |
| 재해형태 | 떨어짐 | 재해정도 | 사망 1명 |

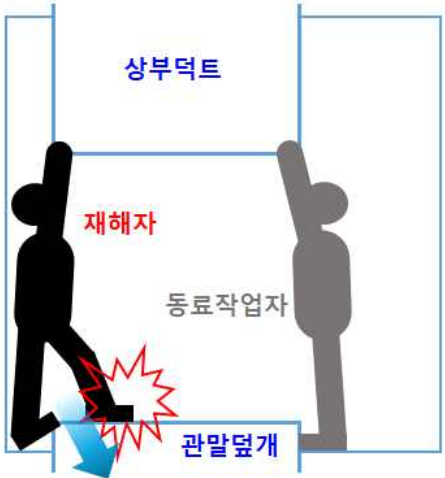
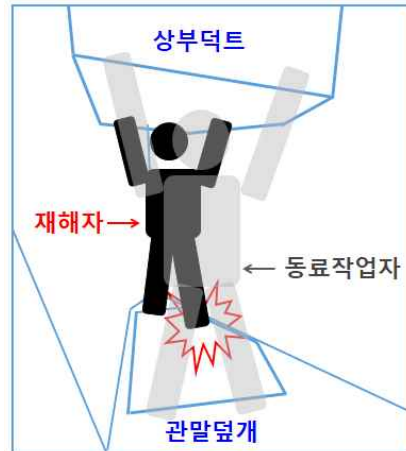
| 재해개요 | <p>○ 2023. 3. 6(월) 부산 000 신축공사 현장에서</p> <p>○ 지상 15층 제연덕트* 설치 작업 중 덕트 개구부(1.17×1.07m) 덮개가 뒤집히며</p> <p>○ 피해자가 지하 2층으로 떨어져(H≈52.8m) 사망한 재해임</p> <p>* 제연덕트 : 시설물에 화재 발생 시 연기 등 유독물질을 밖으로 배출시키는 라인</p> | | |

| 안전대책 | <p>○ 개구부 덮개가 뒤집히지거나 떨어지지 않도록 고정하여 사용</p> <ul style="list-style-type: none"><li>- 관말덮개는 덕트슬리브를 충분히 덮을 수 있는 크기로 제작하고 나사못·볼트 또는 그 밖의 방법으로 고정하여 사용할 수 있도록 조치</li></ul> <p>○ 개구부 덮개는 충분한 강도를 가진 구조로 제작 및 사용</p> <ul style="list-style-type: none"><li>- 반복 사용에도 덮개가 파손 및 변형되지 않도록 충분한 강도를 가진 구조로 제작 및 사용</li></ul> <p>○ 개구부 덮개 사용 전 점검 및 정비 철저</p> <ul style="list-style-type: none"><li>- 관말덮개가 정상적인 상태로 사용될 수 있도록 사용 전 파손·변형 여부 등에 대한 점검 및 정비 실시</li></ul> | | |
