빙판 바닥에 미끄러짐

재해개요

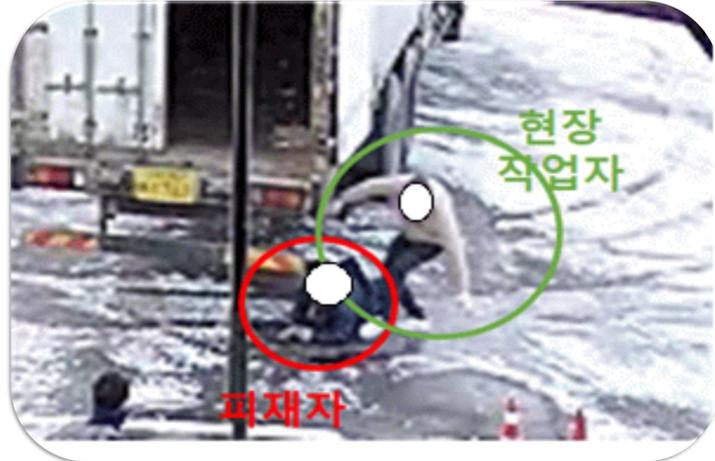
2022. 00. 00.(금) 인천 소재 00터미널에서 화물차 운전자가 싣고 온 물건을 하차 후 적재함 문을 닫다가 전날 내린 눈에 미끄러지면서 바닥에 머리를 부딪혀 사망한 재해임

- 1 전도방지 조치 실시**
 - 근로자가 작업장에서 넘어지거나 미끄러지는 등 위험이 없도록 작업장 바닥 등을 안전한 상태로 유지해야함
- 2 블랙아이스에 의한 낙상 예방을 위한 행동절차 마련 및 교육실시**
 - 두꺼운 옷을 입을 경우 움직임에 제한이 발생하므로 얇은 옷을 여러 겹 입을 것
 - 가급적 장갑을 착용하고 호주머니에 손을 넣지 않으며 보폭을 좁게 할 것
 - 그늘진 곳은 피하고 얼음이 완전히 녹아 없어 졌거나 미끄럼방지 모래가 뿌려진 길로 다닐 것
 - 평소 몸의 균형을 유지하기 위해 전신 근력 강화운동 꾸준히 하기 등의 사항이 포함된 행동절차를 마련하고 근로자 교육해야 함

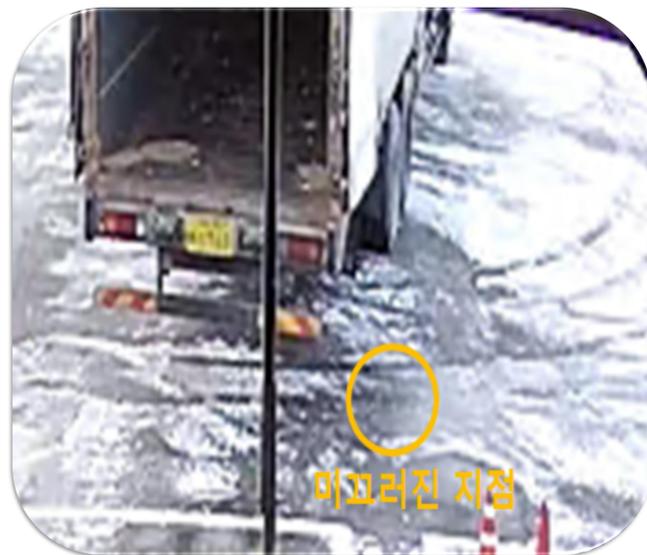
- (기상상황) CCTV 상 재해발생 전날 11시경 부터 눈이 내렸으며 눈이 그친 후 재해발생 시점인 10시 약 -8.4°C 를 기록함
- (사고발생 지점 상태) 사고 발생 전 2차례 걸친 제설작업으로 눈은 쌓여있지 않았으나 블랙아이스가 형성되어 있었음

• 블랙아이스 : 낮동안 내린 눈이나 비가 아스팔트 도로의 틈새에 스며 들었다가 밤사이 도로위에 얇게 얼어붙은 도로 결빙 현상으로 특히 제설작업을 위해 도로 위에 뿌린 염화칼슘이 눈과 결합되면 도로 위에 남아 있던 수분이 도로 표면을 미끄럽게 하기 때문에 블랙아이스 현상이 잦아짐
