## 해안산책로 난간보수공사 작업 중 떨어짐

| 공사명 | OO~OO간 해안산책로 난간보수공사 | 발생일시 | 2019.4.8.(월) 10:50분경 |
| 재해개요 | 2019.4.8.(월) 10:50분경, OOOO에서 시공 중인 「OO~OO간 해안산책로 난간 보수공사」 현장에서 난간 조립·설치 작업 중에 피재자가 몸의 균형을 잃고 바닥으로 추락하여 병원으로 이송되어 치료 중에 2019.7.29.(월)23:48분경 사망한 재해임. | | |

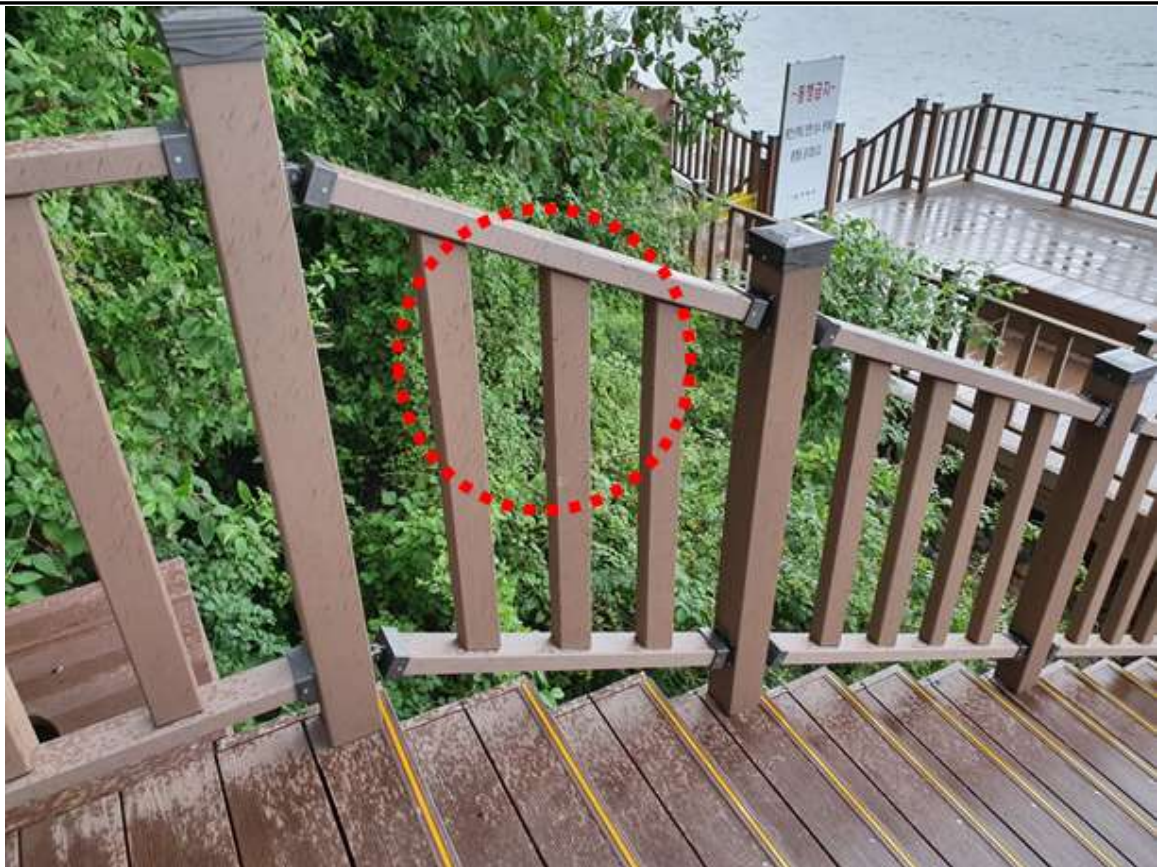
| 재해발생<br>원인 | <p>가. 고소 작업 시 추락 방지조치 미실시 및 안전대 부착설비 미설치</p> <p>○ 추락하거나 넘어질 위험이 있는 장소 등에서 작업 시 비계를 조립하는 등의 방법으로 작업발판을 설치하여야 하며, 안전대를 안전하게 걸어 사용할 수 있는 설비 등을 설치하여야 함 (산업안전보건기준에 관한 규칙 제42조, 44조)</p> <p>☞ <u>별도의 추락방지 조치 없이 난간이 해체된 산책로에서 작업 실시</u></p> <p>나. 적합한 개인보호구 미지급 및 미착용</p> <p>○ 추락할 위험이 있는 높이 2미터 이상의 장소에서 작업 시 근로자에게 안전모, 안전대를 지급하고 착용토록 하여야 함(산업안전보건기준에 관한 규칙 제32조)</p> <p>☞ <u>안전모는 착용하였으나 안전대 미지급 및 미착용 한 상태로 작업 실시</u></p> | | |

해안 산책로 난간(기인물)

| 예방대책 | <p>가. 고소 작업 시 추락 방지조치 실시 및 안전대 부착설비 설치</p> <p>○ 근로자가 추락하거나 넘어질 위험이 있는 장소 등에서 작업 시 비계를 조립하는 등의 방법으로 작업발판을 설치하여야 하며, 근로자에게 안전대를 착용하도록 하는 등 추락위험을 방지하기 위해 필요한 조치를 하여야 함</p> <p>나. 적합한 개인보호구 지급 및 착용</p> <p>○ 추락할 위험이 있는 높이 2미터 이상의 장소에서 작업 시 근로자에게 안전모, 안전대를 지급하고 착용토록 하여야 함</p> | | |

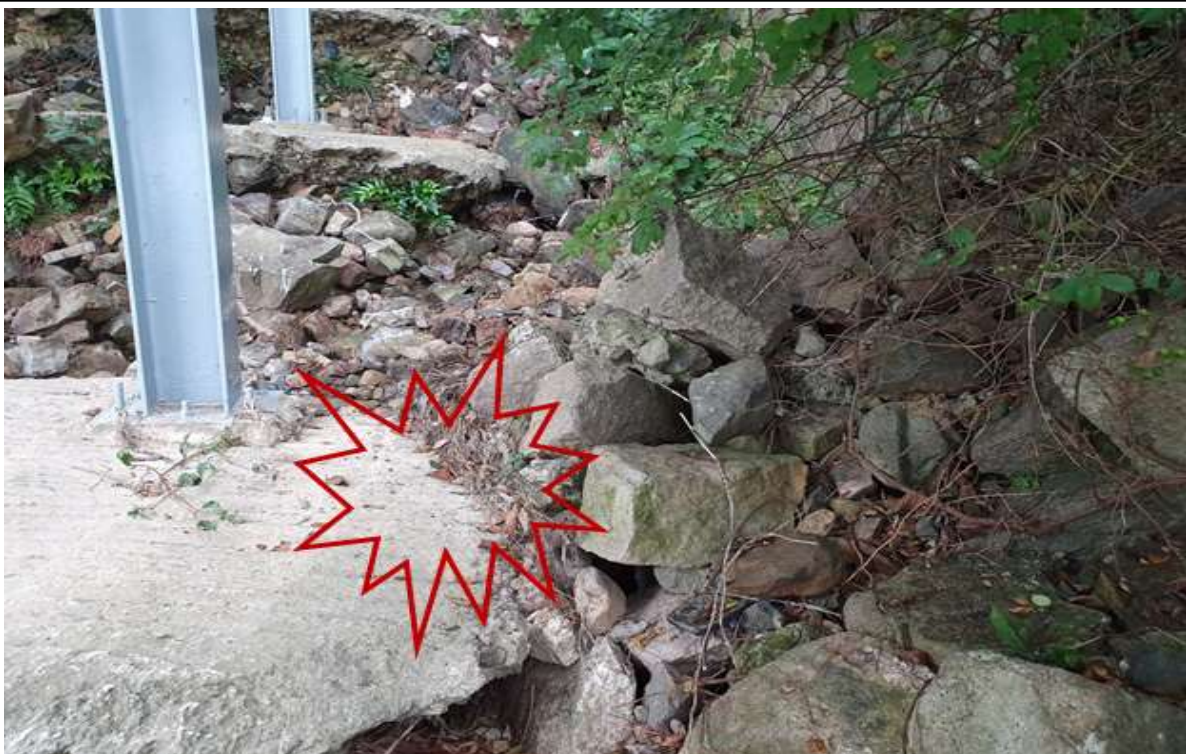
추락지점(바닥 및 암석)
