**토사하역 후 덤프트럭 적재함 후면에 흙을 털어내는 작업 중  
후진하는 굴착기 사이에 끼임**

| 공 사 명 | ○○부지조성공사 | 발생일시 | 2020.07.08.(수) 09:50경 |
| 재해형태 | 끼임 | 재해정도 | 사망 1명 |
| 소 재 지 | 경기도 양평군 ○○면 | 공사규모 | 면적 약 3,920㎡ |

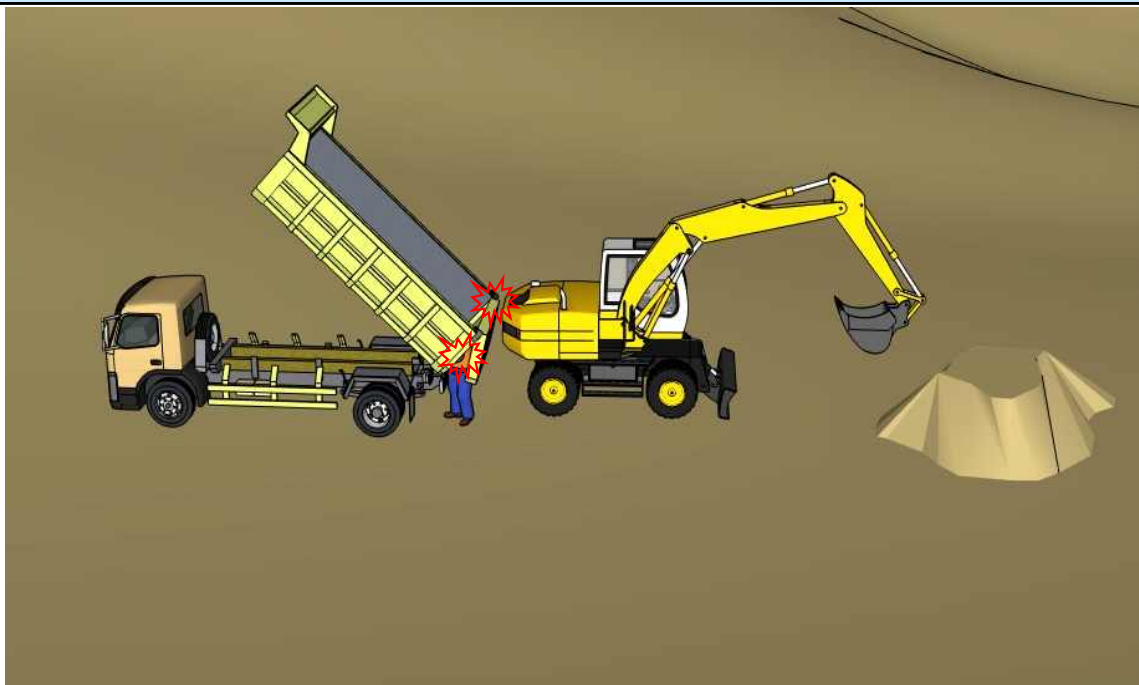
**재 해 상 황 도**

**재해개요** 20.07.08.(수) 09:50분경 경기도 양평군 ○○면 소재 ○○부지조성공사 현장에서 덤프트럭 운전원(57세/남)이 토사하역 후 덤프트럭 후면과 적재함 문 사이에서 후면의 흙을 털어내는 작업 중 후진하는 굴착기가 덤프트럭 적재함 문에 충돌하면서 그 사이에 있던 재해자가 협착되어 사망한 재해임.

○ 차량계 건설기계 접촉방지 조치 철저

- 사업주는 차량계 건설기계(굴착기)를 사용하여 작업을 하는 경우에는 운전 중인 해당 차량계 건설기계(굴착기)에 접촉되어 근로자가 부딪칠 위험이 있는 장소에는 근로자의 출입을 통제하거나, 장비 종류별 유도자를 적정하게 배치하여 해당 차량계 건설기계를 유도하도록 하여야 함.
