## 철골상부에서 이동 중 떨어짐

| 공 사 명 | OO종합건설(주)<br>OO교회 OO센터 신축공사 | 발생일시 | 2020.08.24.(월) 07:50경 |

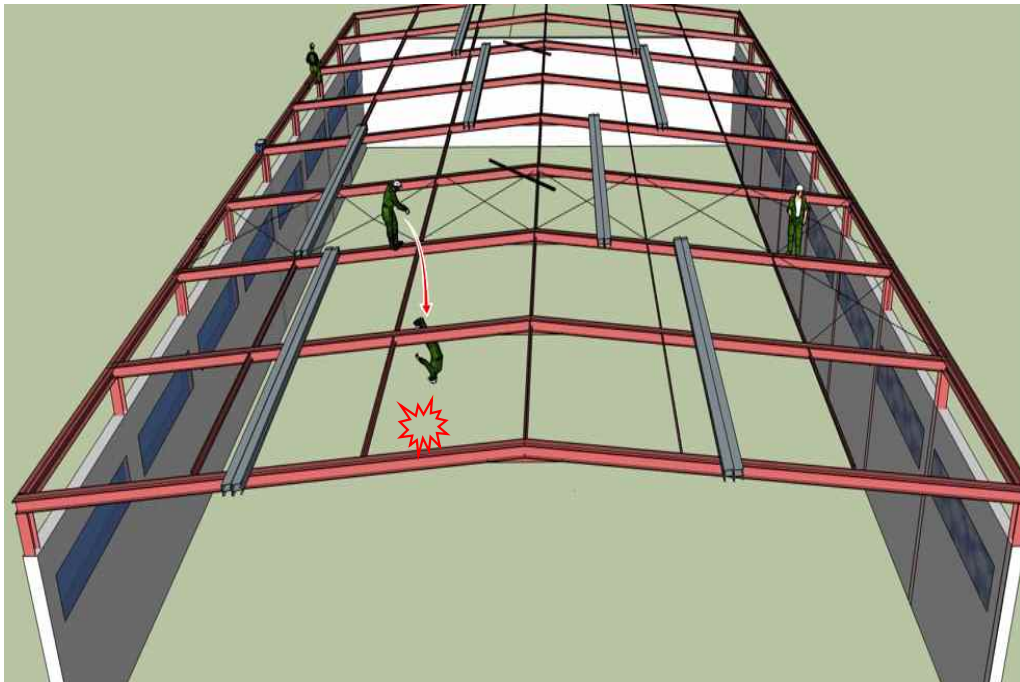
### 재 해 상 황 도

| 재해개요 | 2020.08.24.(월) 07:50분경 경기도 이천시 OO읍 소재 OO종합건설(주)이 시공하는 'OO교회 OO센터 신축공사' 현장에서 협력업체인 (주)OO엔지니어링 소속 재해자(60세/남/철골공)가 다목적강당 지붕철골 상부에서 'X'브레이싱 설치 작업을 위해 이동 중 몸의 중심을 잃고 약 9.4m 아래 바닥으로 떨어져 사망한 재해임. | | |

##### ○ 떨어질 위험이 있는 장소에 『떨어짐 방호조치』 철저

- 사업주는 철골조립 등 작업자가 떨어질 위험이 있는 장소에서 작업을 할 때에는 고소작업대 또는 비계를 설치하는 등의 방법으로 작업발판을 설치하여야 하며, 부득이하게 작업발판 설치가 곤란한 경우 추락방호망, 안전대부착설비 등 떨어짐 방호조치 후 작업하여야 함.

##### ○ 떨어질 위험이 있는 장소에서 안전대 착용여부 확인 철저

- 사업주는 철골조립 등 작업자가 추락할 위험이 있는 장소에서 작업을 할 때에는 작업자에게 안전대를 지급하여 착용 및 부착설비에 체결토록 하여야 함.
