| 방호선반 해체 작업 중 발판과 함께 떨어짐 | | | |
| 공 사 명 | ○○건설(주)<br>○○○○○○○공사 | 발생일시 | 2018. 7. |
| 재해형태 | 떨어짐 | 재해정도 | 사망 1명 |
| 소 재 지 | 경북 소재 | 공사규모 | 교량 ○개소 |

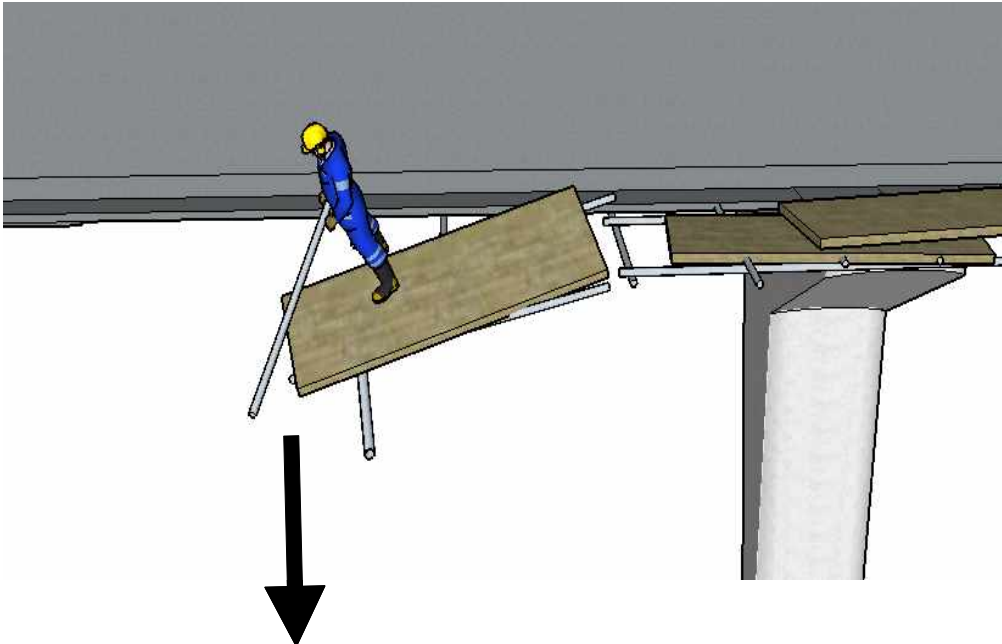
| 방호선반 해체 작업 중 발판과 함께 떨어짐 | | | |
|---|---|---|---|
| 재해개요 | 2018. 7. 경 경북 소재 ○○건설(주)가 시공하는<br>○○○○○○○공사현장에서 협력업체인 ○○○○○○○소속의<br>재해자가 교량 슬래브 하부 방호선반 해체작업을 하다가 발판을 지지하는<br>브라켓이 꺾이면서 발판과 함께 약 20m아래의 바닥으로 떨어져 사망한<br>사고임 | | |

| 방호선반 해체 작업 중 발판과 함께 떨어짐 | | | |
|---|---|---|---|
| 안전대책 | ○ 떨어짐 방지조치 철저<br>가. 사업주는 지상 20m 높이에서 방호선반 위에서 작업을 할 때에는 강관파이프의 교차부에 클램프를 사용하여 강관파이프가 떨어지지 않도록 단단하게 고정을 한다.<br>나. 사업주는 강관파이프위에 작업발판(합판)을 설치할 경우 뒤집어지거나 떨어지지 않도록 둘 이상의 지지물에 고정하여야 한다.<br>다. 사업주는 높이 20m의 방호선반 위에서 해체작업을 할 때에는 안전대 부착설비를 설치하고 안전대의 걸고리를 안전대 부착설비에 걸고 작업을 하도록 하여야 한다. | | |
