질식사고예방 (전북 4호)

## 상수도 관로 맨홀 내부 작업 중 질식사고 발생 속보(부상4명)

‘21.6.15.(화) 새벽, 대구광역시 소재 관로 갱생공사 현장에서 엔진양수기로 물을 빼내는 작업을 하던 중, 사용한 엔진양수기에서 배출된 배기가스에 의해 (일산화탄소 추정) 중독되는 사고가 발생함(부상 4명, 현재 조사 중)

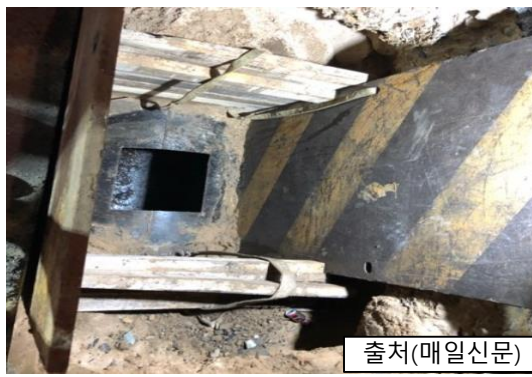
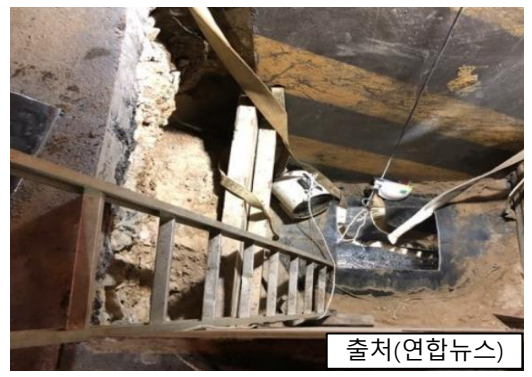
■ 맨홀 내부에서 엔진형 양수기 사용으로 발생한 일산화탄소에 중독(추정)

▶유류를 연료로 하는 엔진형 양수기 사용 시 발생하는 배기가스는 불완전 연소로 생성된 일산화탄소(CO)를 포함하고 있습니다.

▶ 특히, 맨홀 등과 같은 지하 밀폐공간 내부에서 엔진형 양수기를 사용하는 경우 공기 중에 일산화탄소(CO)가 높아져 질식 위험이 매우 높습니다.

- 1) 무단출입금지(밀폐공간 출입금지 표지 부착)  
사업장 내 질식위험장소 파악
- 2) 출입 전 산소 및 유해가스 농도측정  
〈적정공기〉 산소 18~23.5%, 황화수소 10ppm미만  
일산화탄소 30ppm 미만, 이산화탄소 1.5% 미만
- 3) 작업 전, 작업 중 환기팬으로 지속 환기(급기)
- 4) 적정공기 유지가 어렵거나 구조 시에는  
송기마스크 또는 공기호흡기 착용
- 5) 밀폐공간 작업 시 허가절차 준수 및 확인
