도·소매업 물품배달 중 리프트에서 떨어짐

재해일자	2018년 8월 30일	재해현황	사망 1명
작업명	물품(쌀포대) 배달업무	재해장소	사업장 리프트 개구부

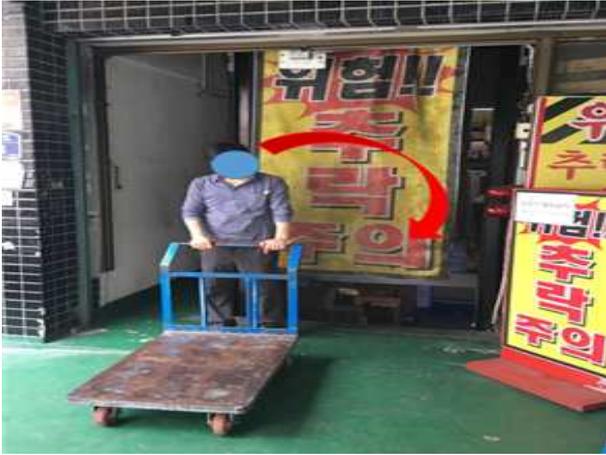
2018.8.30.(목) 05:00경 식자재 유통 사업장 앞 상품 하차장(1층)에서 이동대차를 이용하여 쌀포대를 사업장 내부 창고로 운반하던 중 운반경로(하차장-보관창고)에 있던 일반작업용 리프트의 승강로 개구부에서 지하(높이 2.8m)로 떨어져 사망함
 ※ 리프트에 안전문이 없는 상태에서 운반구가 2층으로 올라가 1층에 개구부가 생김

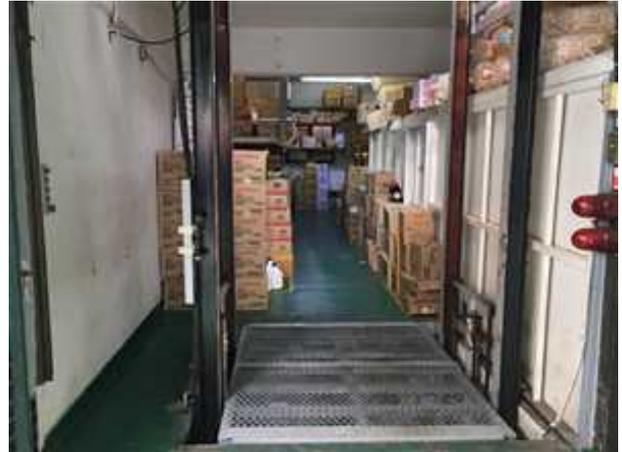
- 리프트가 이동할 경우 승강로에 개구부가 발생하여 추락위험이 높으나, 승강로 및 화물운반구에 안전문이 설치되지 않음

- 상품하차장에서 보관창고로 통하는 이동통로가 있으나, 이동거리를 단축하기 위해 리프트 운반구를 통과하여 추락위험 상존

운반통로로 사용된 리프트

- 작업자의 떨어짐 등을 방지하기 위해 승강로 및 화물운반구에 안전문 설치
- 안전문이 열려있을 경우 리프트가 작동하지 못하도록 연동구조로 설치

- 리프트는 용도에 맞게 중량물의 수직이동만을 목적으로 사용
- 작업자의 보행통로로 사용 금지
