## 000 축사 지붕개보수공사 중 선라이트에서 떨어짐으로 인한 사망재해

| 공 사 명 | 000 축사 지붕개보수공사 | 발생일시 | 2020.03.13.(금) 16:15경 |

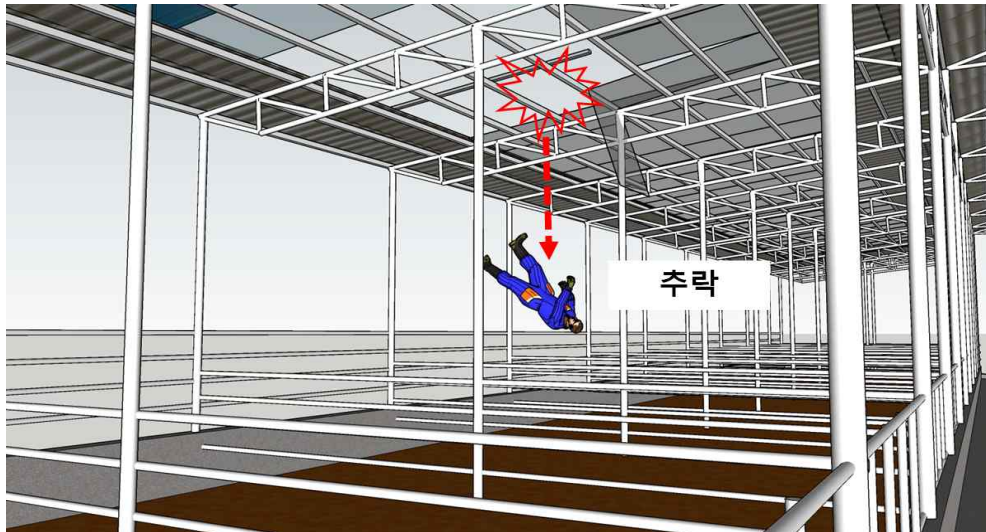
### 재 해 상 황 도

| 재해개요 | 2020.2.28.(금) 16:15분경 전북 정읍시 종운로 소재 축사 지붕개보수현장에서 피재자(남, 68세, 보통인부)가 노후된 선라이트 교체 및 칼라강판 설치작업을 위해 축사지붕 위를 이동하던 중 선라이트부로 떨어지면서 약 4.7m 아래 콘크리트 축사바닥에 머리를 부딪혀 사망한 재해임. | | |

| 안전대책 | <p>○ 지붕위에서의 작업시 추락재해예방 조치</p> <ul style="list-style-type: none"> <li>- 강도가 약한 선라이트 등으로 덮힌 지붕위에서 작업을 하는 경우 근로자의 발이 빠지는 등 위험해질 우려가 있는 경우 폭 30cm이상의 발판을 설치하거나 발판을 설치하기 곤란한 경우에는 하부에 추락방호망을 설치하여야 함.</li> <li>- 또한 근로자가 작업 중 추락할 위험이 있는 경우 안전대 부착설비를 설치하고 근로자에게 안전대를 착용하도록 하여야 함.</li> </ul> <p>○ 개인보호구 지급 및 착용</p> <ul style="list-style-type: none"> <li>- 떨어질 위험이 있는 장소에서 작업을 하거나 작업자 이동경로에 추락위험이 있는 경우, 작업자들에게 안전모, 안전대 등 개인보호구를 지급하고 이를 착용하고 작업할 수 있도록 관리감독 하여야함.</li> </ul> | | |
