## 000 단독주택 신축공사에서 떨어짐으로 인한 사망재해

| 공 사 명 | 000 단독주택 신축공사 | 발생일시 | 2020.04.24 15:30경 |
| 재해형태 | 떨어짐 | 재해정도 | 사망 1명 |
| 소 재 지 | 전북 남원시 산내면 | 공사규모 | 지상 2층 |

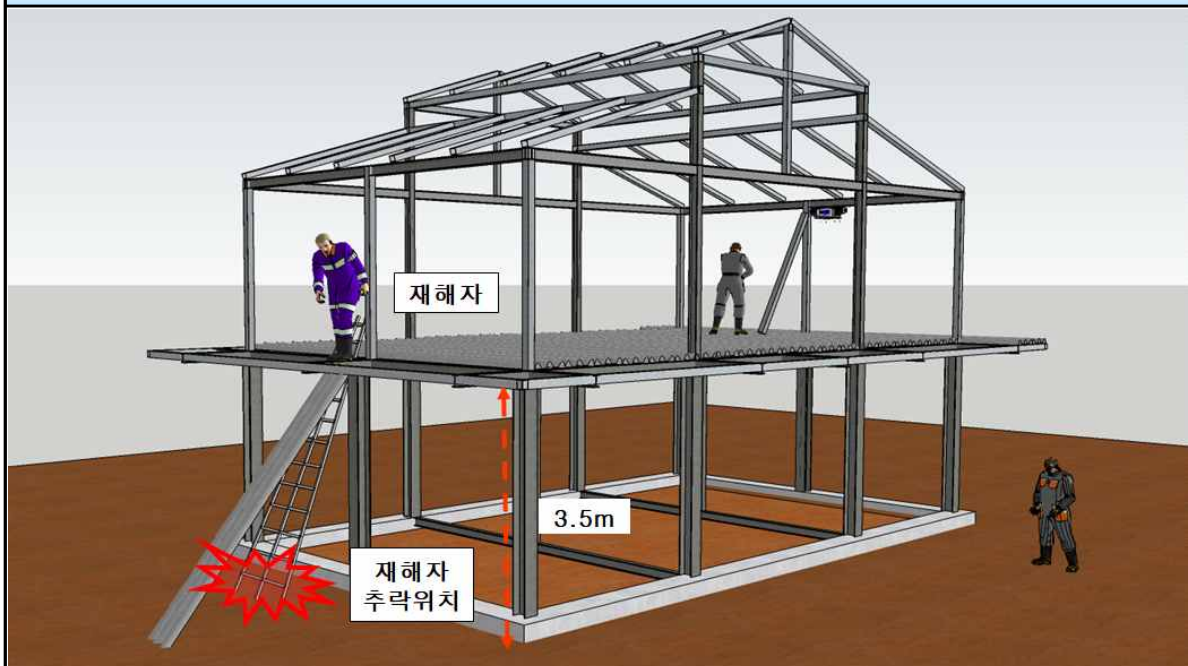
### 재 해 상 황 도

| 재해개요 | 2020.4.24.(금) 15:30분경 전북 남원시 산내면 000 단독주택 신축공사 현장에서 재해자가 2층 슬래브 단부에서 2층 바닥 슬래브 용 자재를 인양하던 중, 실족하여 높이 약 3.5m아래 지상바닥으로 추락 후 병원으로 이송·치료하였으나 2020.4.26.(일) 사망한 재해임. | | |

##### ○ 추락 방호조치 실시

- 사업주는 근로자가 추락할 위험이 있는 장소에는 안전난간, 등의 방호 조치를 충분한 강도를 가진 구조로 설치하여야 하며 난간 등을 설치하는 것이 매우 곤란하거나 작업의 필요상 임시로 난간을 해체하여야 하는 경우 추락방호망을 설치하여야 함.
- 다만, 추락방호망을 설치하기 곤란한 경우에는 근로자에게 안전대를 착용하도록 하여야 하며, 안전대를 안전하게 걸어 사용할 수 있는 설비 등을 설치하여 하며,
- 안전대 및 부속설비의 이상 유무를 작업을 시작하기 전에 점검하여야 함.

##### ○ 보호구 지급 등의 안전조치 실시

- 사업주는 근로자가 높이 또는 깊이 2미터 이상의 추락할 위험이 있는 장소에서 작업하는 근로자에게 안전모, 안전대를 지급하고 착용하도록 하여야 함.
