# 예방기 건설연장 안 전 보 건 길 잡 이

2020. 2

## 해빙기 위험요인별 안전대책 및 재해사례

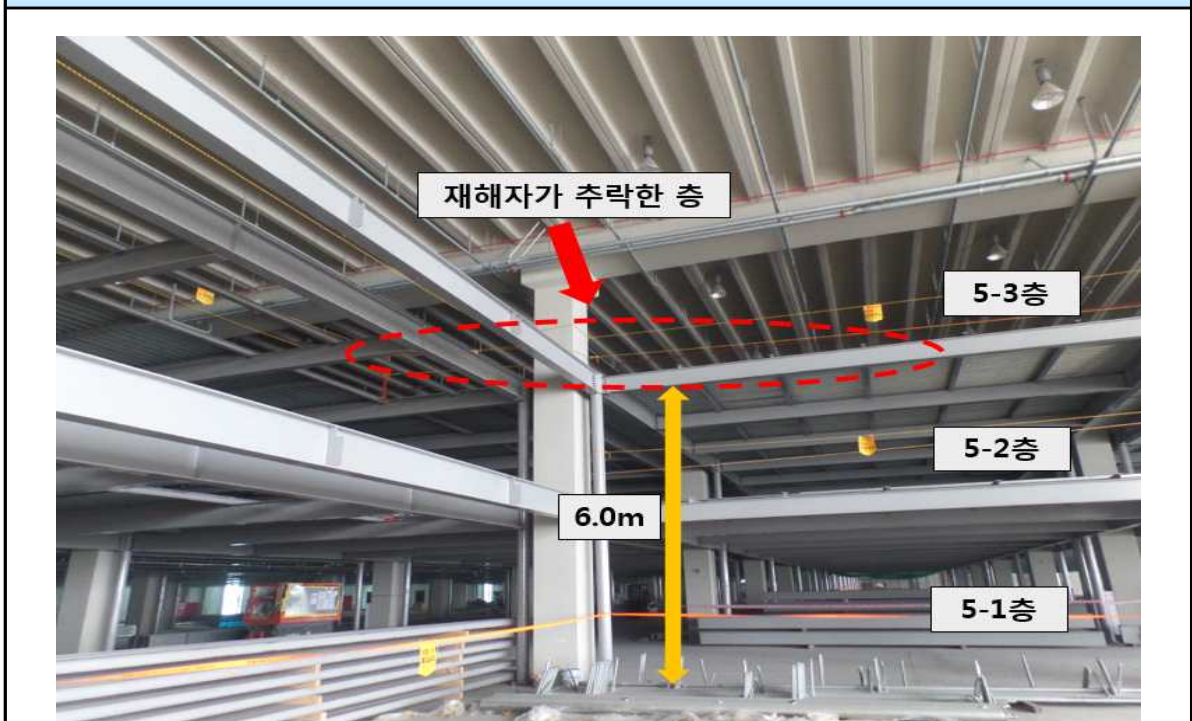
재해발생구간(지상 5-3층)

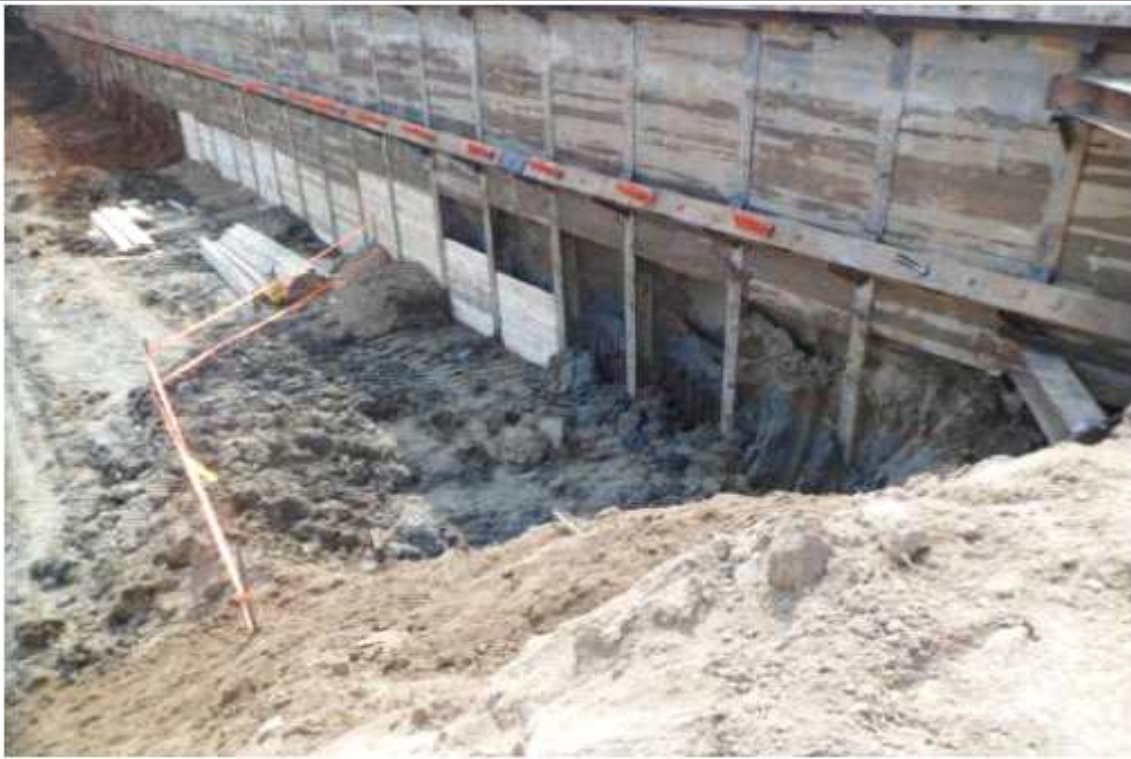
[사진 1] 재해발생 장소 전경

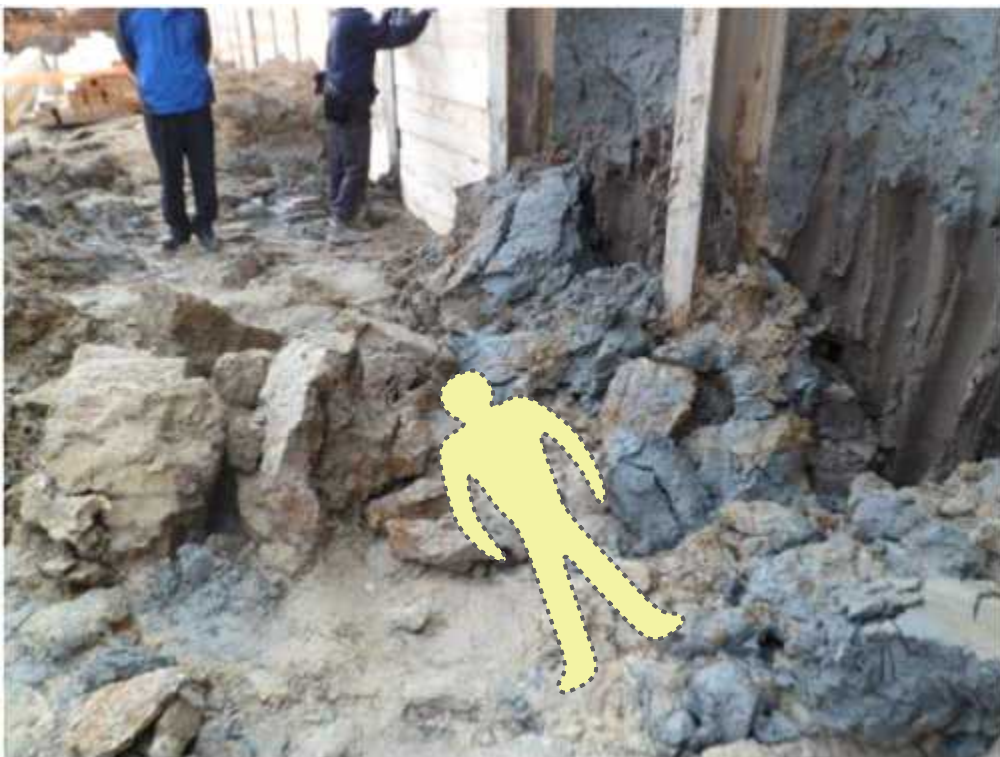
[사진 2] 재해자 발견 당시(추정)

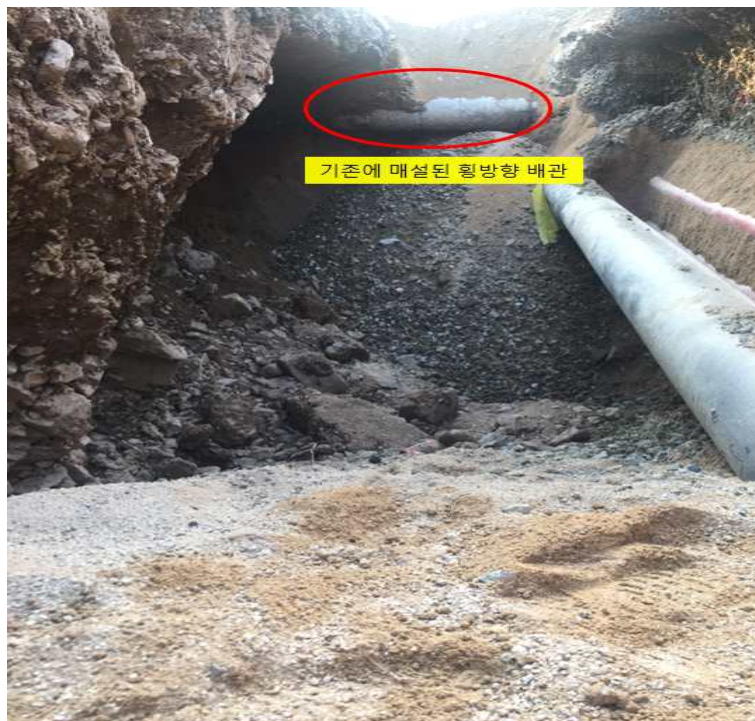
[사진2] 횡방향 배관 매설 전경(기존 매설배관의 영향으로 붕괴에 취약)

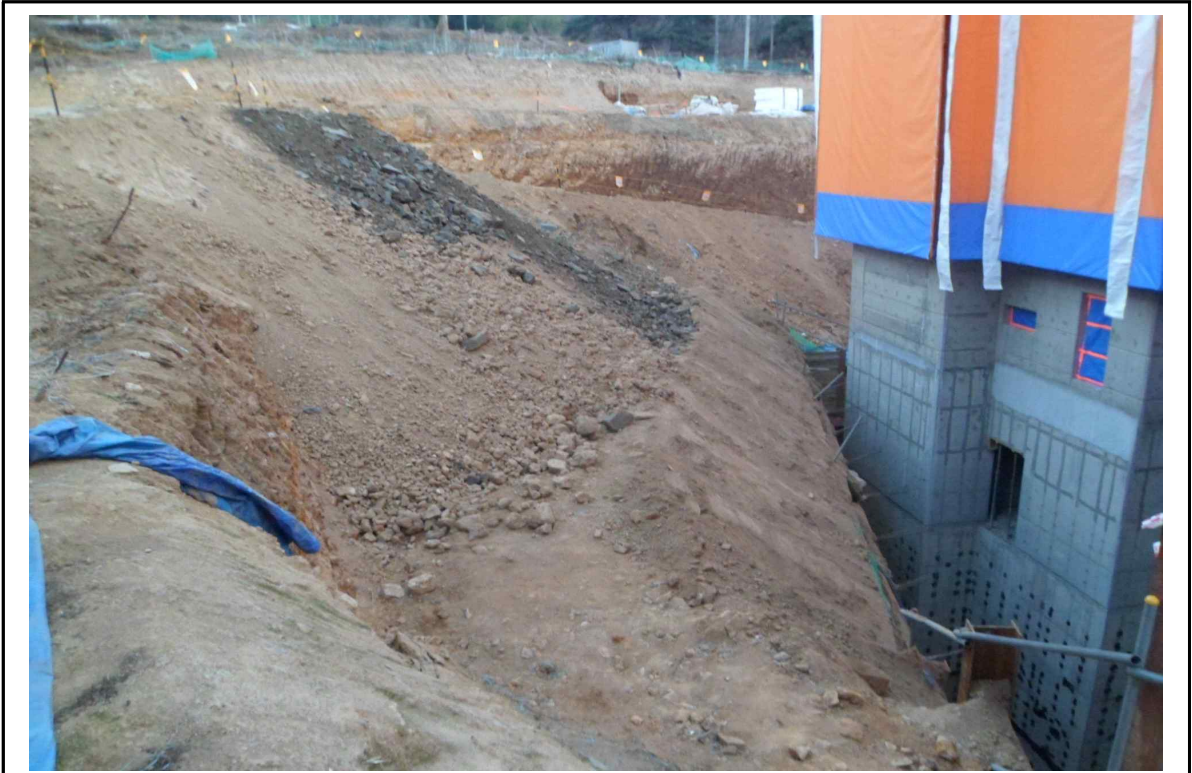
[사진1] 되메우기를 실시하던 흙막이가시설 상단 성토재 적치모습

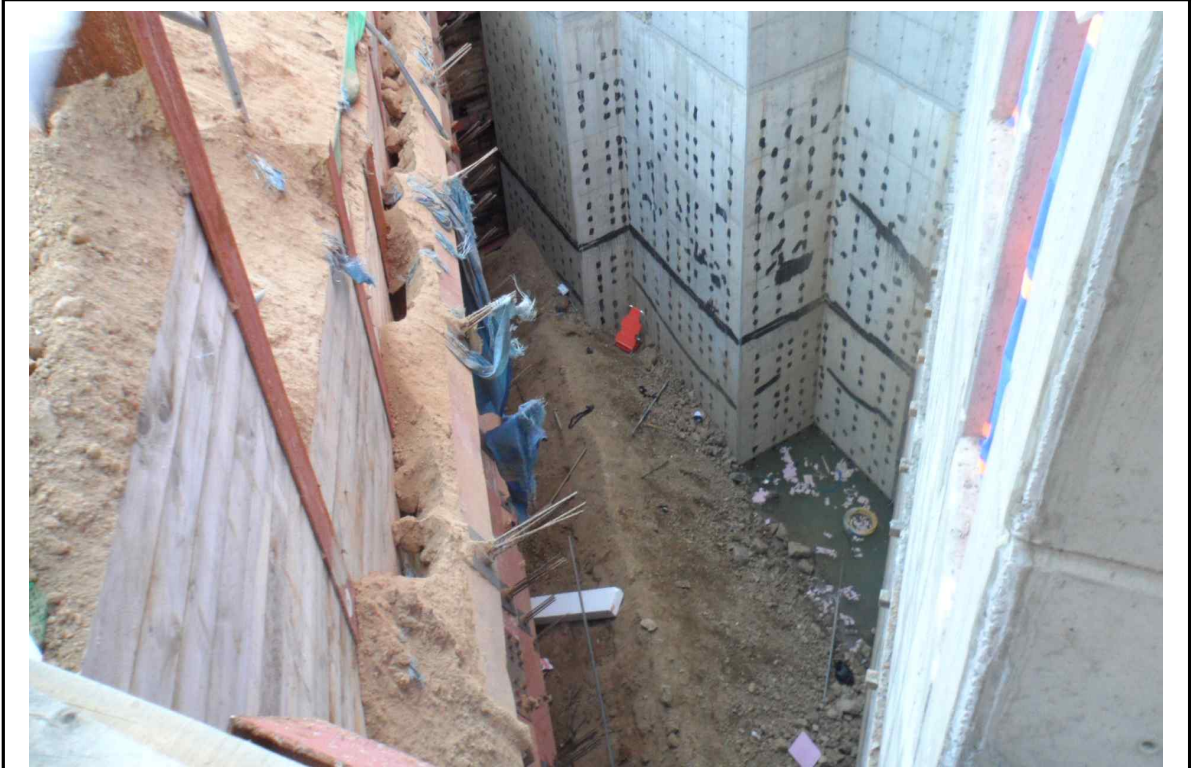
[사진2] 재해발생 지점인 흙막이가시설 해체구간 모습

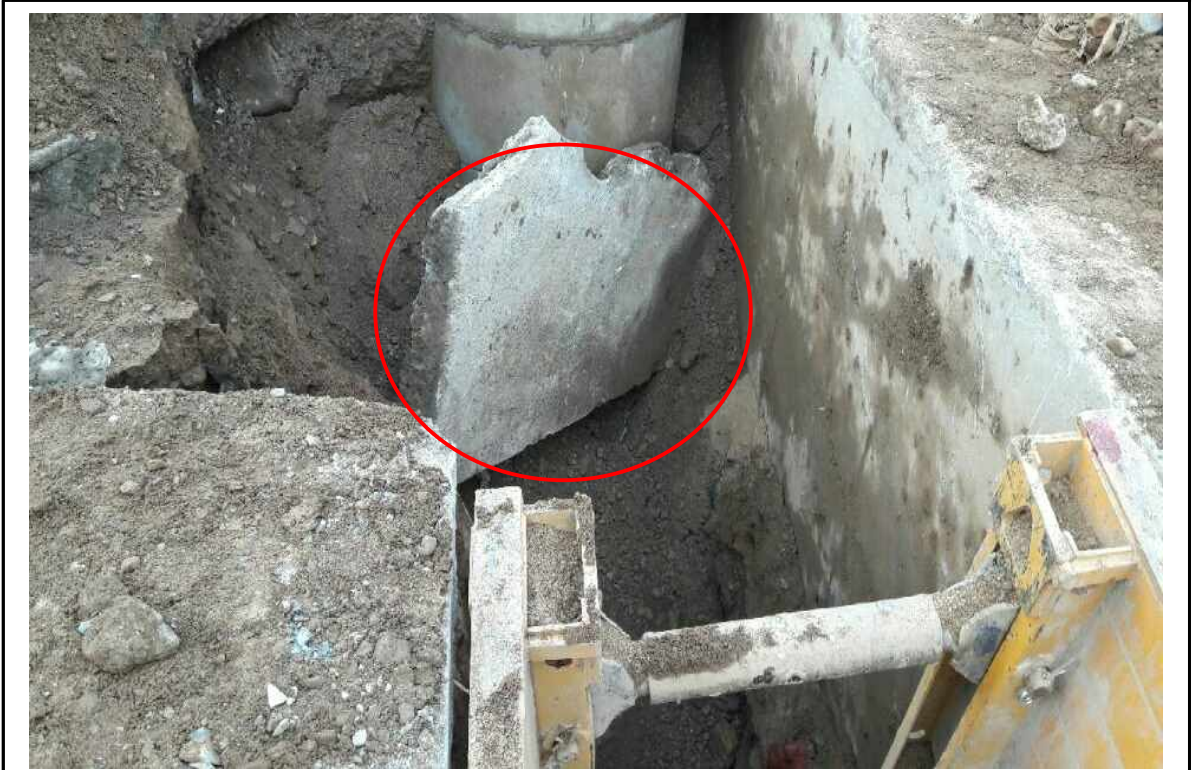
[사진1] 재해발생 현장 전경

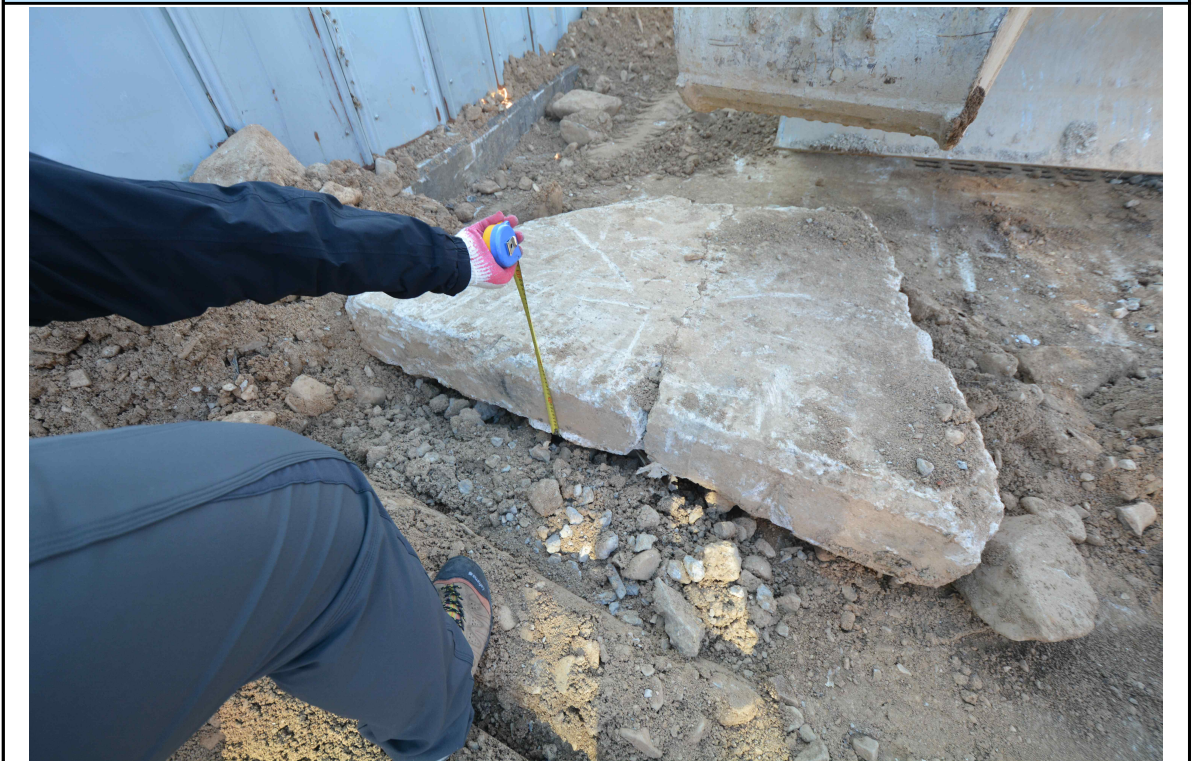
[사진2] 붕괴사면 상부에서 낙하한 포장재(기인물)

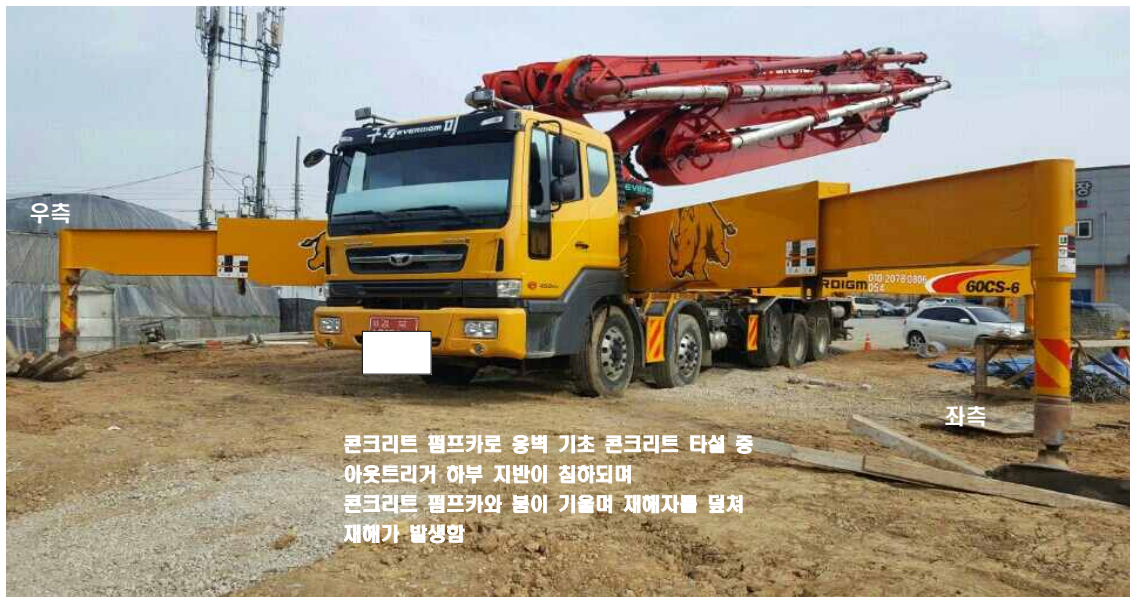
### 재 해 상 황 도

### 콘크리트 타설 작업 중 붐에 맞음(사망1)

| 재해개요 | 2017.04.04.(화) 13:45분경 ○○종합건설이 시공하는 경북 구미시 소재 근린생활시설 부지조성 현장에서 재해자(남, 49세, 목공)가 콘크리트 펌프카 붐 끝에 달린 호스를 잡고 옹벽(H=2.0m) 기초 콘크리트 타설작업 중 콘크리트 펌프카 전면부 우측의 아웃트리거 하부 지반 침하 및 고임목 파손으로 콘크리트 펌프카가 기울어지며 하강하는 붐에 맞은 후 깔려 사망한 재해임 | | |

- 콘크리트 펌프카 사용 시 넘어짐 방지조치 실시
  - 작업 중에 지반의 침하, 아웃트리거 손상 등에 의하여 콘크리트 펌프카가 넘어지는 것을 방지하기 위하여 적절한 조치를 해야 함.
- 사전조사 및 작업계획서 작성
  - 근로자의 위험을 방지하기 위하여 해당 작업, 작업장의 지형·지반 및 지층 상태 등에 대한 사전조사를 하고, 조사결과를 고려하여 사용하는 차량계 건설기계의 종류 및 성능, 차량계 건설기계에 의한 안전한 작업방법 등이 포함된 작업계획서를 작성하고 그 계획에 따라 작업을 하도록 하여야 한다.

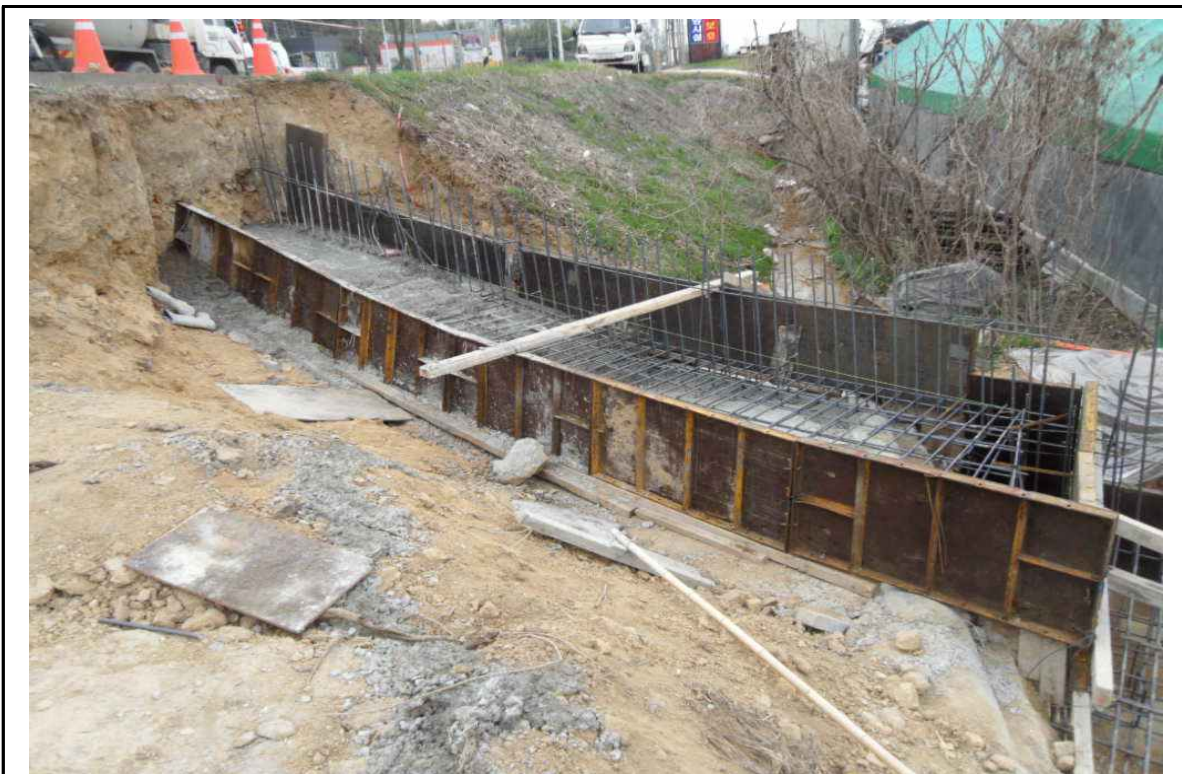
[사진1] 재해발생 지점 전경

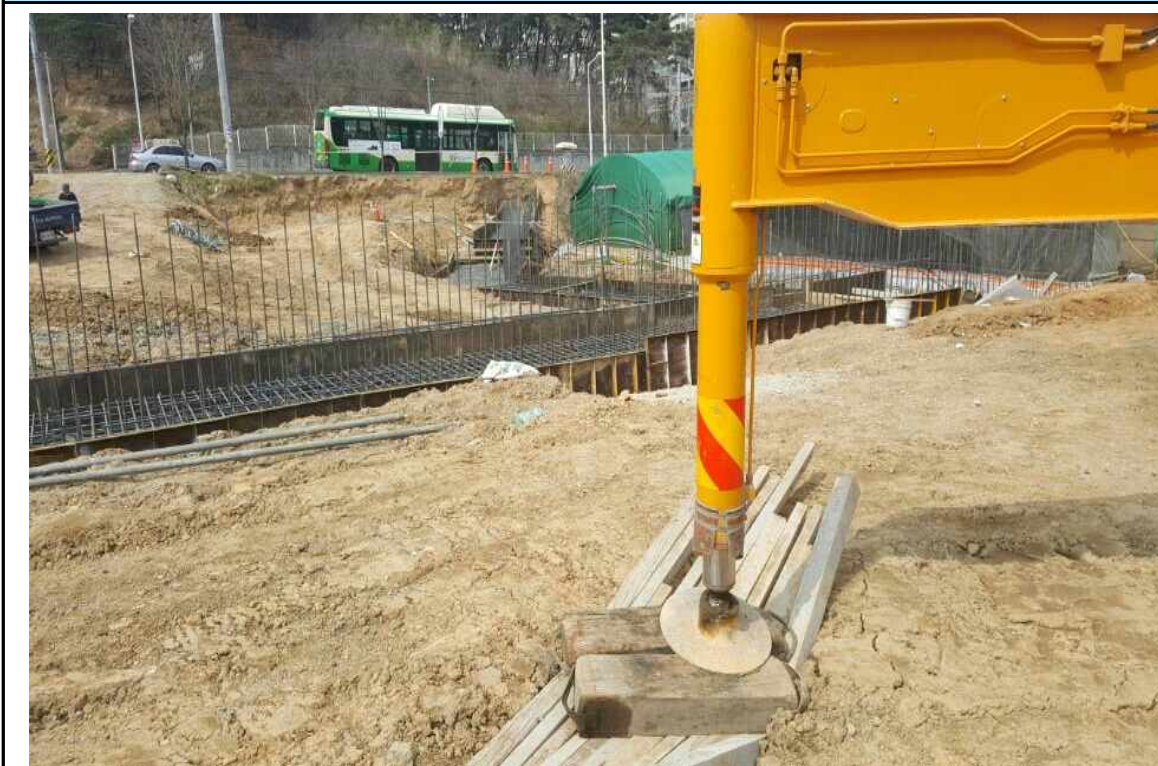
[사진2] 좌측 아웃트리거 설치 지반 침하상태

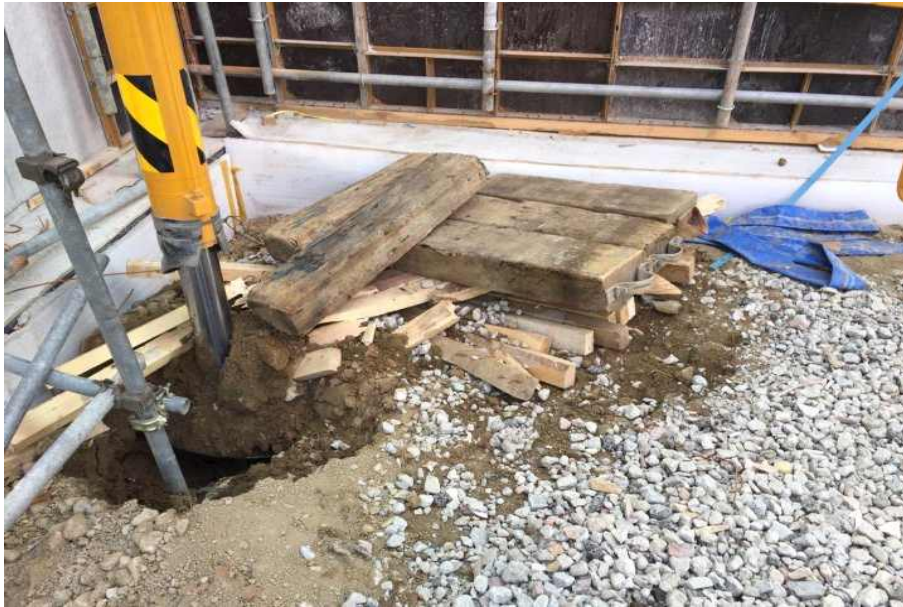
[사진1] 재해 직후 아우트리거 상태

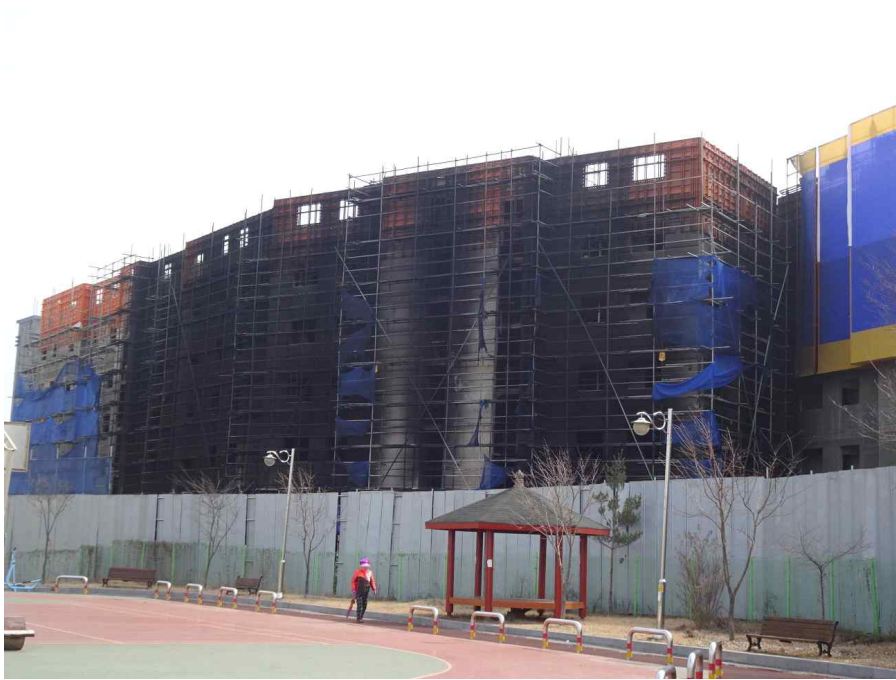
| 재해개요 | 아파트 신축공사 현장 옥상(6층)에서 갱폼의 수평부재 용단작업을 하던 중 발생한 불티에 의해 1층에 놓여있던 부직포에 화재가 발생하고, 1층 천장의 단열재와 비계 외부의 분진망으로 옮겨 붙은 화염에 대피하던 작업자들이 화상을 입어 1명이 치료 중 사망하고, 2명이 부상당한 재해임. | | |

| | <p>·작업장소: 6층 옥상층<br/>·작업내용: 갱폼부재 용단<br/>·발화장소: 1층 필로티<br/>·가 연 물: 보온용 부직포</p> <p>(재해원인)</p> <ol style="list-style-type: none"> <li>1. 용단 작업 시 화재 발생 및 부적절한 경로로 대피 중 화상</li> <li>2. 아크용접기를 사용하여 금속 부재를 용단하다가 과도한 불티 발생(부적절한 작업도구 사용)</li> <li>3. 용단 불티 낙하 지점의 가연성 물질 방치</li> <li>4. 화재발생 후 초기진화실패</li> <li>5. 비상 대응훈련 미 실시 및 관리감독 불량 등</li> </ol> |

[사진 1] 재해발생장소 전경(외부 먼지 비산방지망 소실)

| 안전대책 | <p>○ 화기작업(용단작업)시 화재 예방조치 철저</p> <ul style="list-style-type: none"> <li>- 용접 또는 용단작업으로 인한 불티가 많이 비산하는 작업시에는 화재예방을 위하여 불티 비산방지 덮개, 방화포 등을 사용하여 불티가 다른 곳에 비산되지 않도록 하여야 함.</li> <li>- 고온의 불티가 비산할 수 있는 용접·용단 작업시에는 작업 전 화재예방을 위하여 주변 가연성 물질을 조사하여 이동 배치하거나 불티 비산에 따른 착화방지 조치를 하여야 함.</li> </ul> <p>○ 화재발생 등 비상시 대응체계 확립(소화 및 대피 훈련 등)</p> <ul style="list-style-type: none"> <li>- 화재발생 등 비상시를 대비한 소화설비 및 경보설비를 확보하고 소화훈련과 대피 훈련을 실시하고 실제 화재시 적절한 대피경로를 통하여 피난할 수 있도록 유도해야 함</li> </ul> |

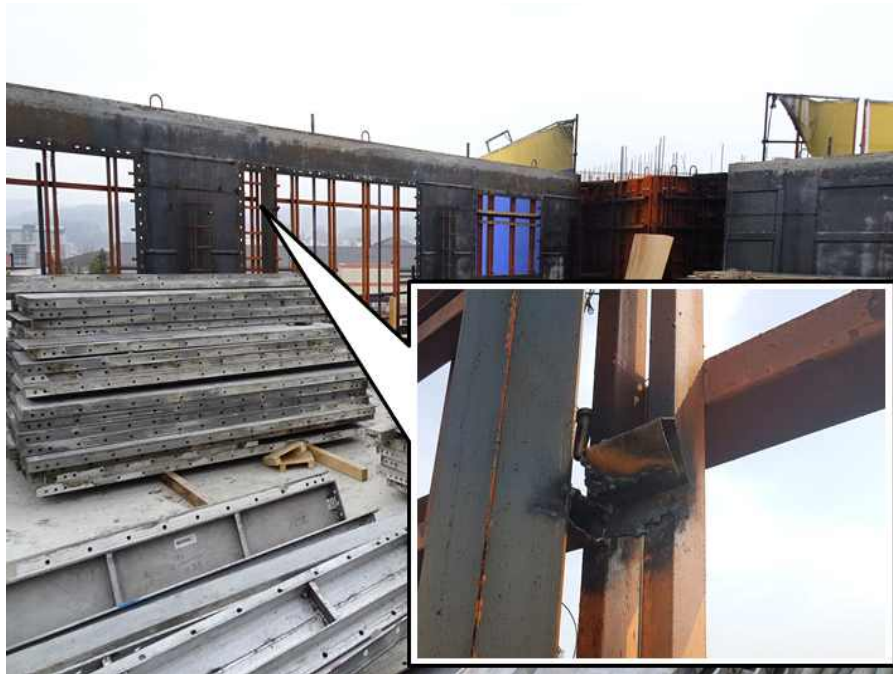
[사진 3] 작업장소 및 용단 대상 (6층 강품 수평부재)

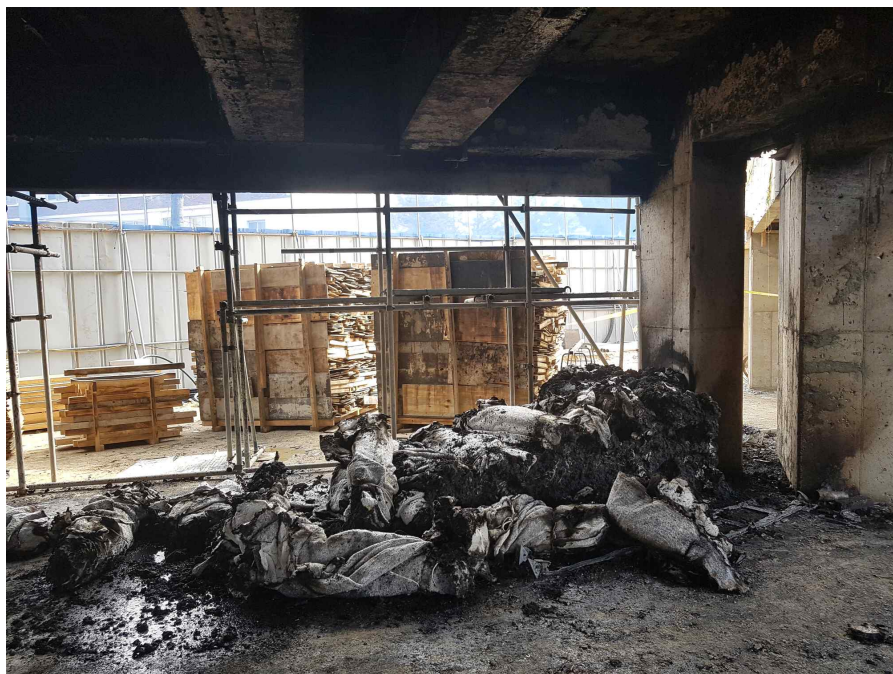
[사진 4] 최초 가연물(1층에 쌓여있던 단열재 더미)
