| CCTV 보수공사 중 추락하여 1명 사망 | | | |
| 공 사 명 | OO마을 CCTV 보수공사 | 발생일시 | 2023. 2. 27.(화) 16:28경 |

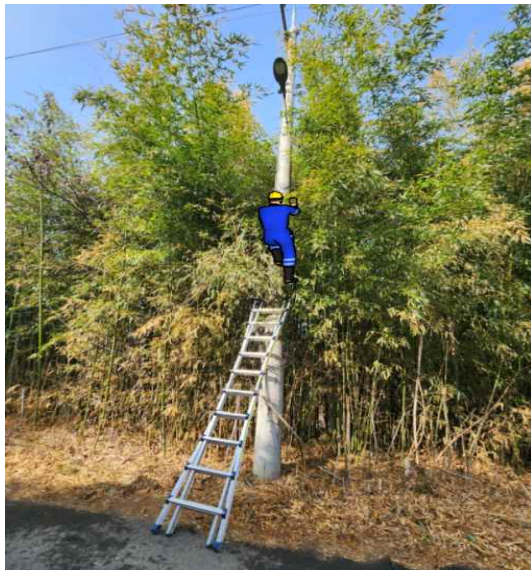
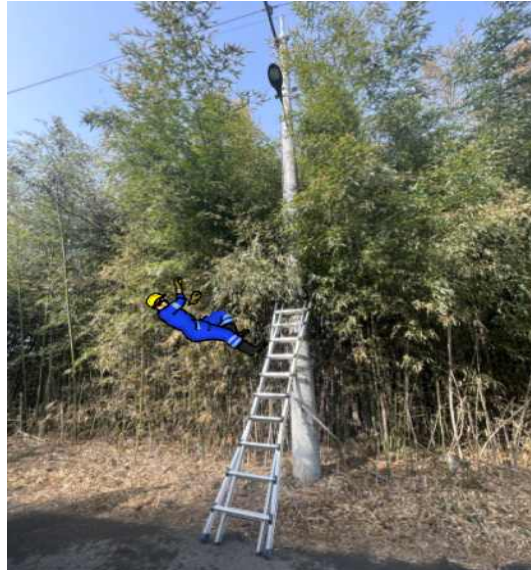
| CCTV 보수공사 중 추락하여 1명 사망 | | | |
|---|---|---|---|
| 재해개요 | 2023. 2. 27.(월) 16:28경, 전북 익산시 소재 「OO마을 CCTV 보수공사 현장」에서 재해자가(남, 만45세)가 전주(최고높이 8m)에 올라 케이블(케이블 설치 높이 5.6m) 파손상태를 확인 후 내려오던 중 약 3m 높이에서 지상 아스팔트 바닥으로 떨어져 병원으로 이송 후 치료 중 사망한 재해임. | | |

| CCTV 보수공사 중 추락하여 1명 사망 | | | |
|---|---|---|---|
| 안전대책 | ○ 추락방지 조치 철저 | | |
| | - 추락위험이 있는 전주에서 작업(이동) 시에는 안전대를 착용하고 작업 및 이동시 쥘줄을 전주에 건 상태를 유지하고 작업하여야 함. 또한 고소작업대를 사용하는 등 추락 위험을 감소시키는 방법을 적용하여 작업하기를 권장함. | | |
