철제 받침대 위에 놓인 압롤박스 하부에서 작업 중 압롤박스가 바닥으로 넘어지면서 재해자가 깔려 사망 [사망1]

공 정 명	(주)OO 적제함 제작 공정	발생일시	2023. 6. 3.(토) 15:02경
재해형태	깔림	재해정도	사망 1명
소 재 지	전북 김제시	공사규모	-
재해개요	'23.6.3.(토) 15:02경 김제시 소재 (주)***특장 공장 내에서 재해자가 철제 받침대 위에 놓인 압롤박스(무게 약 3톤) 하부에서 작업하던 중, 압롤박스가 바닥으로 넘어지며 재해자가 깔려 사망함. * 압롤박스: 압롤트럭의 적재함으로, 일반쓰레기 등의 폐기물을 적재하는데 사용됨.

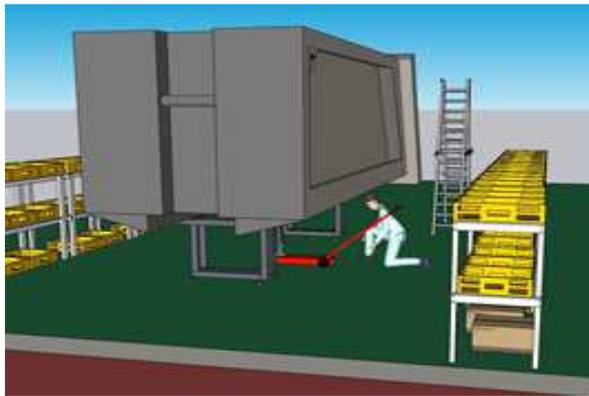
압롤박스 하부에서 작업 중

안전대책	<ul style="list-style-type: none"> ○ 화물 전도방지조치 철저 <ul style="list-style-type: none"> - 압롤박스가 받침대에서 이탈하며 전도되어 불시 낙하하지 않도록 천장크레인에 걸어 지탱하는 등의 안전조치를 하여야 함. ○ 작업계획서 작성 및 작업지휘자 배치 <ul style="list-style-type: none"> - 3톤의 중량물을 취급하는 작업에 대해 중량물의 추락·낙하·전도·협착·붕괴 위험을 예방할 수 있는 안전대책과 작업방법을 포함한 「작업계획서」를 작성하고, 작업지휘자를 배치하여야 함. ○ 위험성평가 및 교육 실시 철저 <ul style="list-style-type: none"> - 압롤박스가 낙하 및 전도되어 근로자가 깔리거나 맞을 위험 등에 대한 유해·위험요인 및 감소대책을 수립하고, 그 결과를 근로자에게 교육하여야 함. ○ (권장) 하부 피트(PIT) 설치 및 안전성이 확보된 받침대 사용
-------------	---

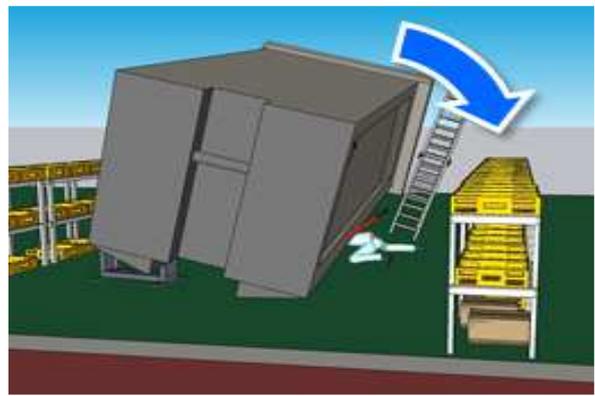
넘어지는 압롤박스에 깔림
