# 비계 작업안전 기준과 발전방안

안전보건공단 사업관리실  
이현섭 차장 (구조기술사)

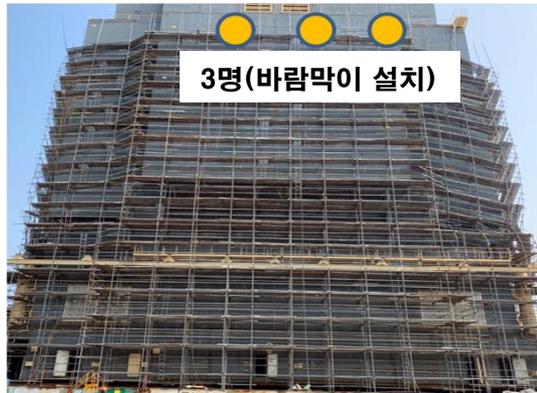
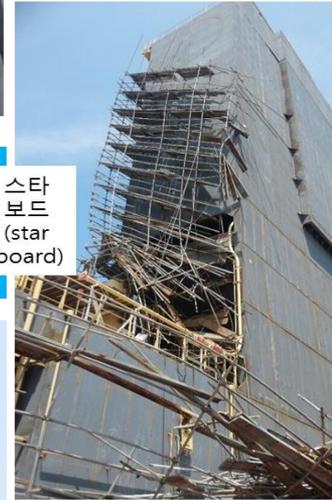
## ◆ 사고당시 작업상황

- 사고 당시 비계의 높이는 총 42m 중 34m(작업발판 층수 약 17단) 설치
- 비계 점검작업(3명, 약 34m지점), 곡직작업(2명, 약 15m지점)

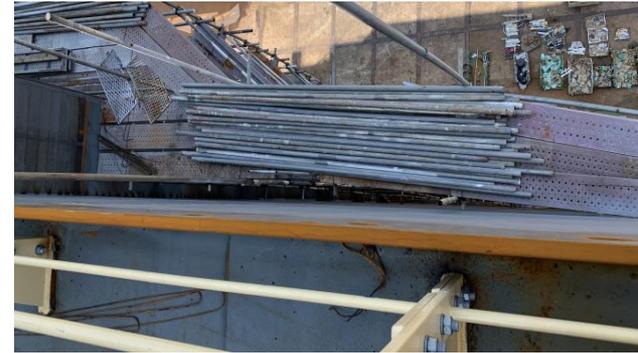
### 4. 비계기둥 간의 적재하중은 400kg을 초과하지 않도록 할 것
